UNIVERSITE SIDI MOHAMMED BEN ABDELLAH

FACULTE DES SCIENCES ET
TECHNIQUES DE FES

Projet de Fin d'Etudes

Amélioration du rendement test de la zone micromodule et
performances des machines d'inspection visuelles AVI

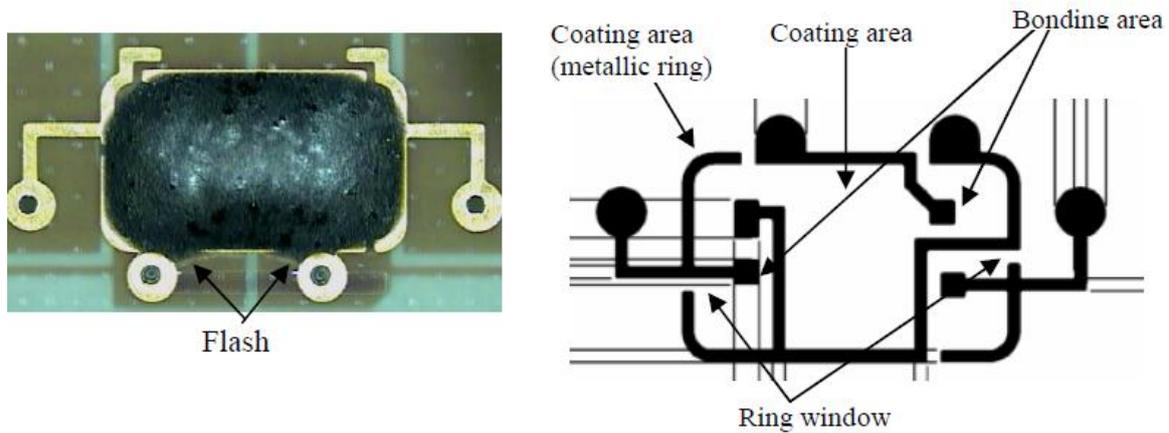
- Le T060 est un débordement rejeté au niveau de la préparation des lots, c'est quoi le débordement ?
- ➔ Le débordement est un défaut critique qui se manifeste par un excès de résine qui ne respecte pas les spécifications du client (spécification : 200µm hors anneau métallique) (Voir figure suivante).

La source de ce problème est dû à l'état de résine en terme de température, degré de polymérisation, ainsi aux différents paramètres de réglage de la machine tel que l'indexage qui se considère une source de décalage de résine autrement dit un débordement d'un côté et manque de l'autre. Il peut être aussi apparaît au niveau des fours de stabilisation de résine qui font partie de la machine potting (traitement thermique de la résine).

Figure II.2.2.a : Excès de résine.

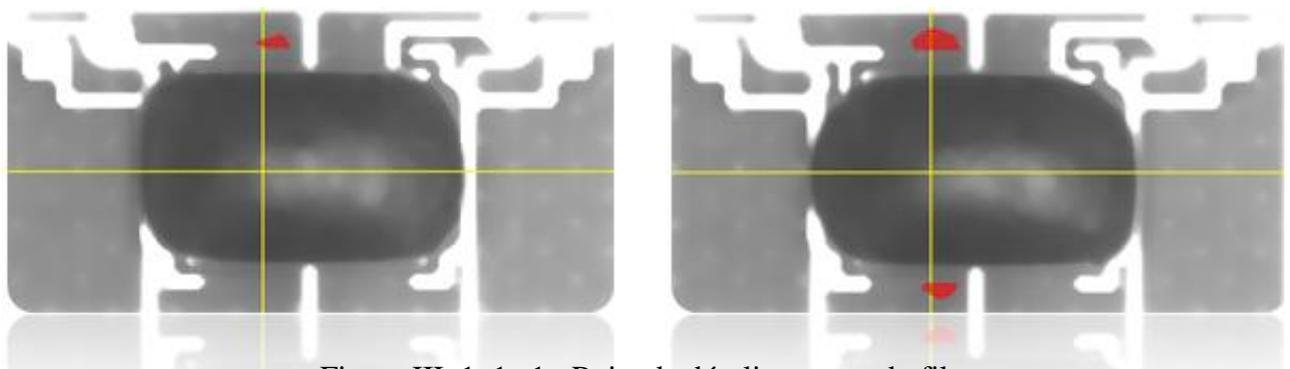
Figure III. 1. 1.a1 : Rejet de désalignement du film

Pour remédier, nous avons changé le mode de détection de débordement à une caméra autre que celle du "Gloptop inspection", c'est la camera de "Resin Check". Le fait de choisir cette caméra c'est qu'elle contient un système de fixation de film à base de dépression (Vaccum) chose qui donne un maintien exact du film et par conséquent une inspection correcte.

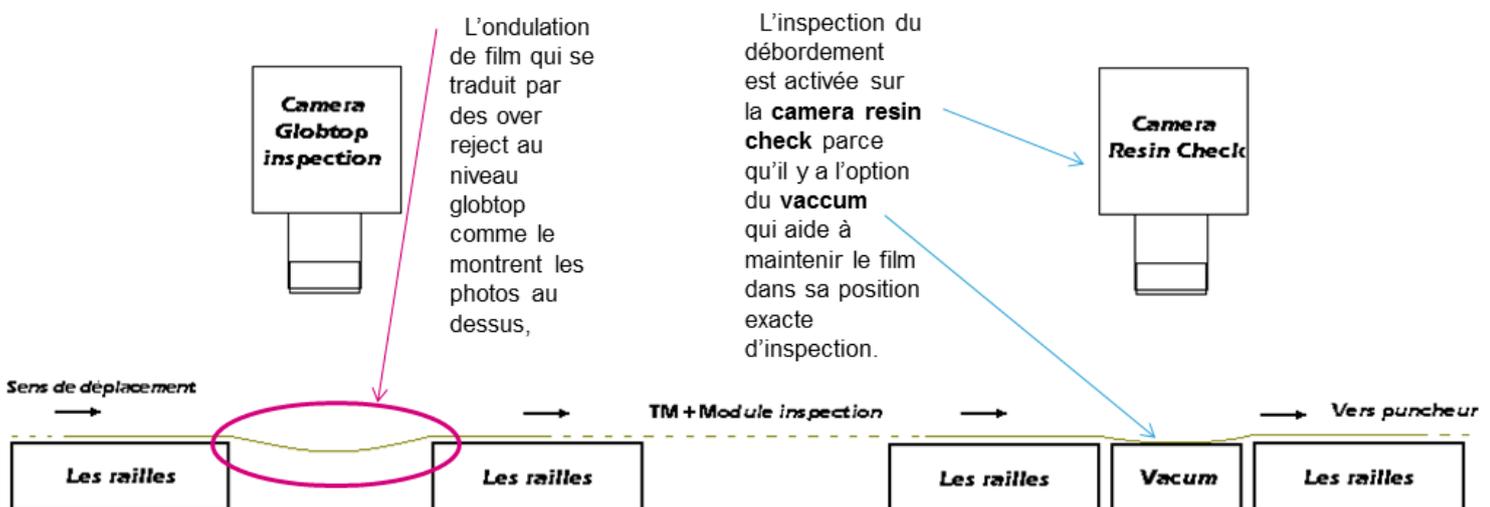
Figure III.1.1.a2 : Modification de l'ondulation du film

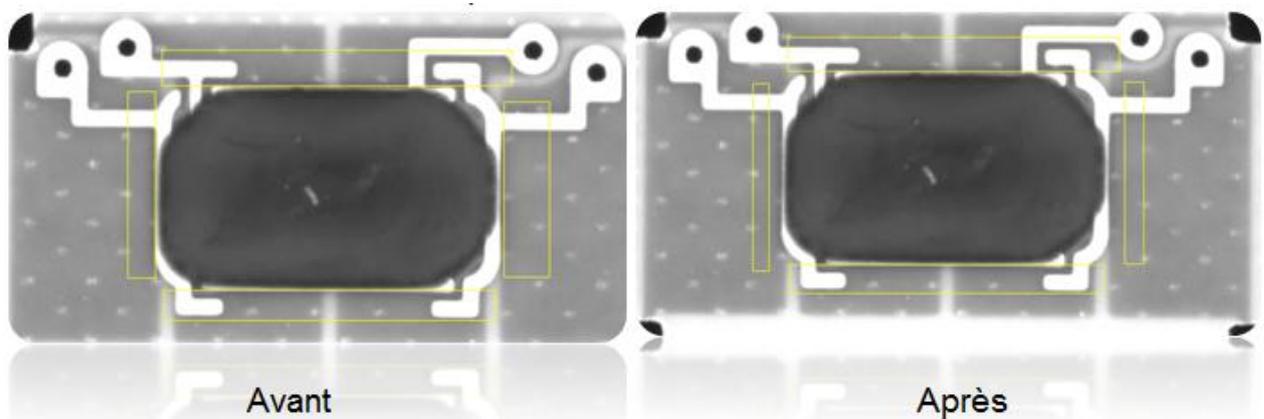
Figure III.1.2 : Zones d'inspection.

Avant la modification des paramètres, on observe bien que les rectangles en jaunes qui représentent les limites de l'inspection du débordement, sont proches de l'anneau métallique, chose qui ne convient pas aux limites données dans la spécification ($200\mu\text{m}$ hors anneau). Nous avons trouvés des pièces qui entrent dans la spécification dont les valeurs mesurées de résine hors anneau sont les suivants : $120\mu\text{m}$, $110\mu\text{m}$, $115\mu\text{m}$. Malgré que Ces valeurs sont inférieurs à $200\mu\text{m}$, ils sont rejetées à cause de la mauvaise définition des zones d'inspection.

D'après les analyses qu'on a fait sur les AVI, nous avons trouvés que certains paramètres ne conviennent pas aux celles de la spécification, chose qui nous a donnée des problèmes au niveau de l'inspection des modules, et par conséquent la génération des faux rejets. C'est pour cela nous sommes menés à reprogrammer la machine par les limites décrits dans la spécification. Nous avons élargie les marges d'inspection du débordement à ($200\mu\text{m}$ hors de l'anneau métallique) sur la camera Resin check. Ci-dessous les modifications :

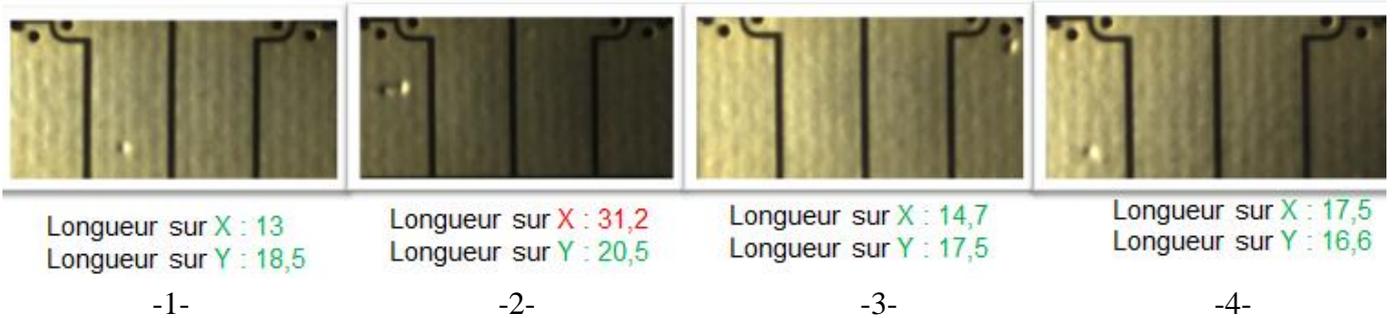
La machine rejette des pièces contenant des enfoncements acceptés par le client (diamètre inférieur à 0.4mm), à cause des paramètres erronés du programme. Ci-après des exemples que nous avons mesurés :

Figure III.1.4 : Mesures des limites de détection d'enfoncement du programme.

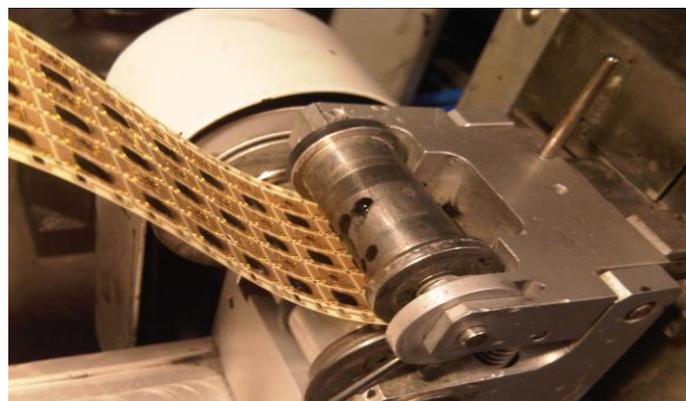
Les traces, sur la face résine, se créent par contact entre film et comparateur (dispositif de mesure de la hauteur de résine) que l'opératrice utilise pour la prise des échantillons. Ainsi, pendant le déplacement de film sur machine, il existe un frottement entre le film et la roue d'indexage. La photo suivante montre bien le phénomène de frottement :

Figure III.1.5: Roue d'indexage.

Pour ce faire, une action est faite sur le mode de fixation de la roue pour qu'elle soit loin du film, donc, réduction des rejets de la face résine par élimination des traces causées à cette étape.

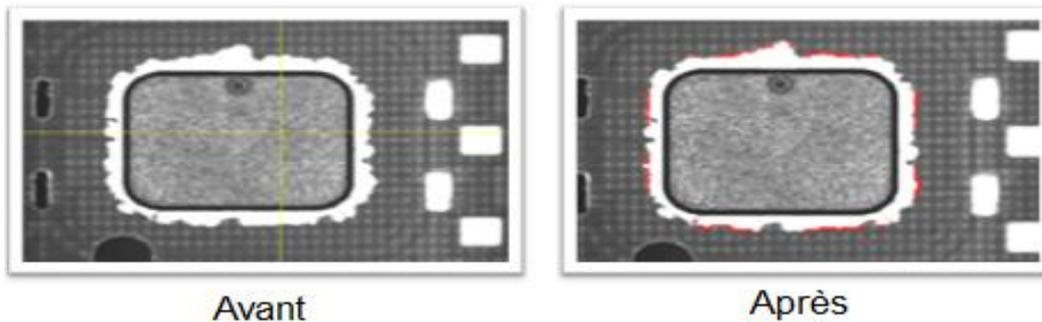
Remarque: la couleur rouge signifie que le problème est détectable.

Figure III.2.2 : Modification de l'excès de résine.

Brightness déviation : de 110 à 33 GV (Gray Value).

Activation de defect len, à condition que la longueur ne dépasse pas 10 Pix.

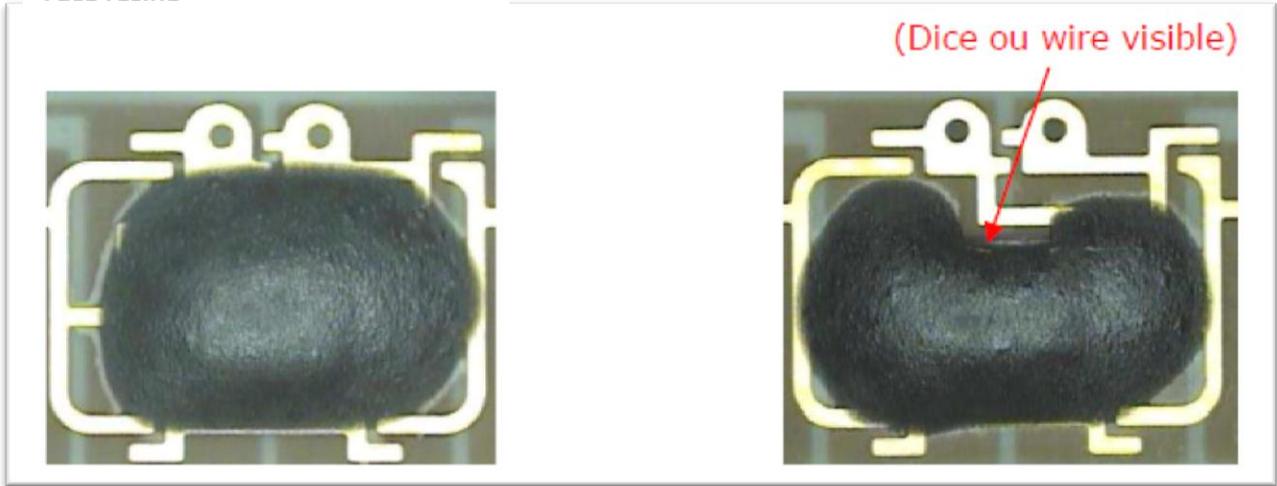
Figure : Manque de résine.

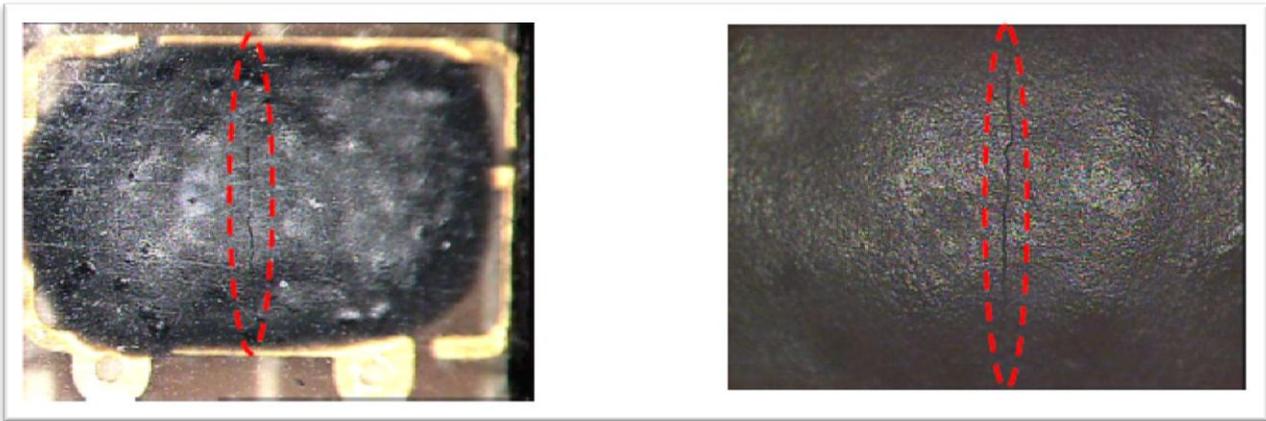
Figure : Fissure sur la résine.

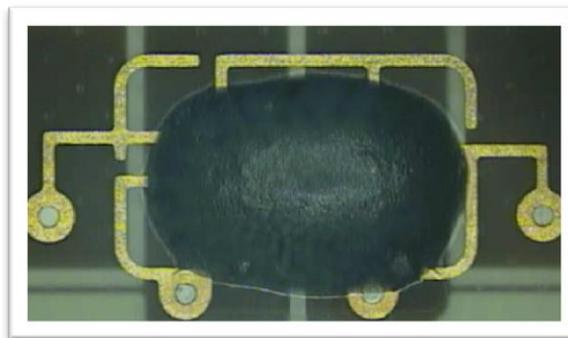
Figure : Débordement de résine hors l'anneau métallique.

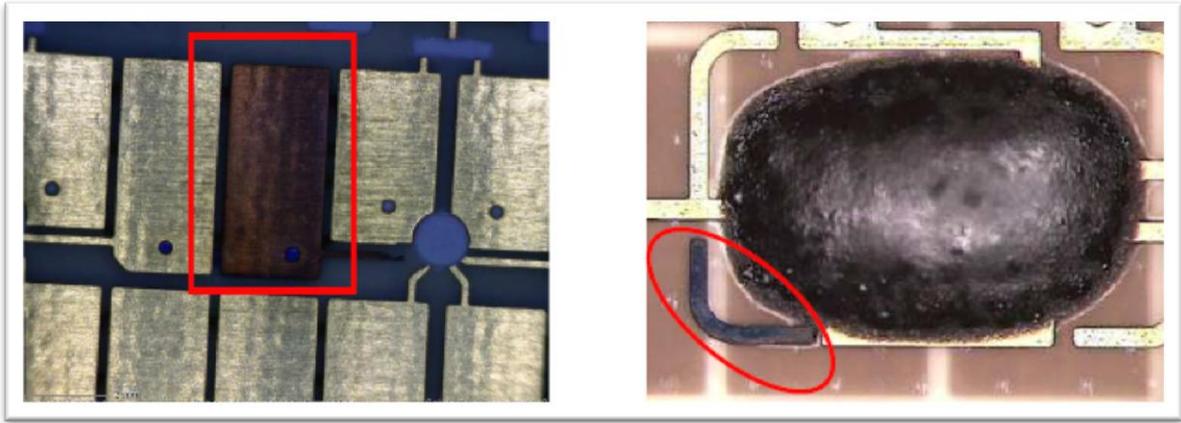
Figure : Manque de métallisation.

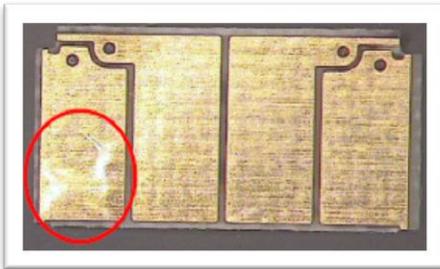
Figure : délamination face contact

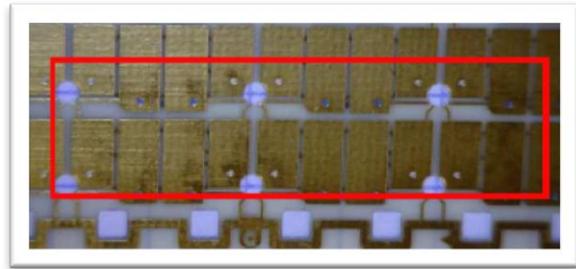
Figure : Tache face contact

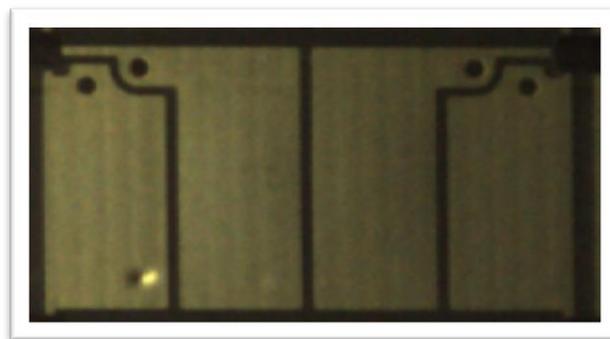
Figure : Enfoncement.

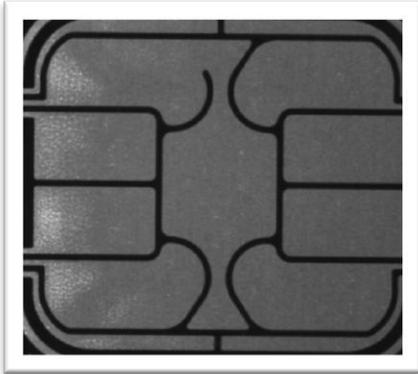
Figure : Trace de moule.

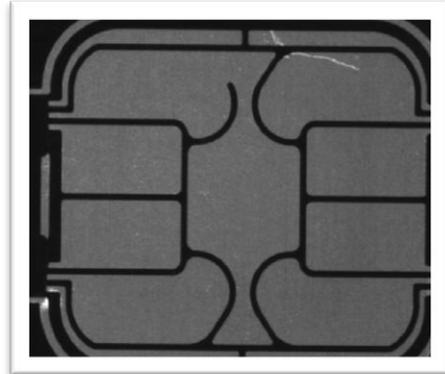
Figure : Rayure.

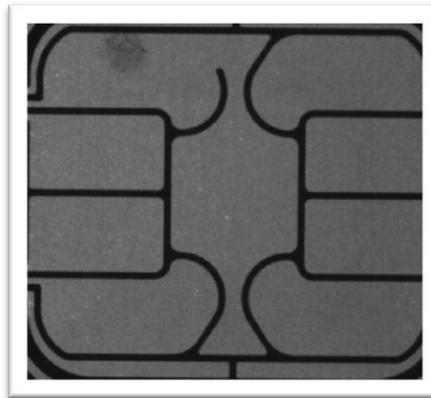
Figure : Tâche.

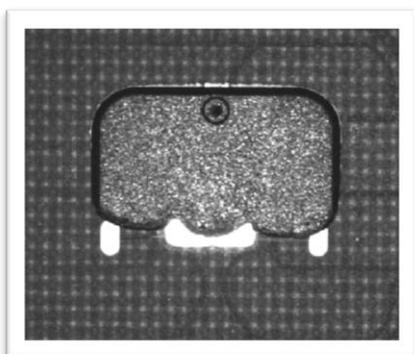
Figure : Manque de résine.

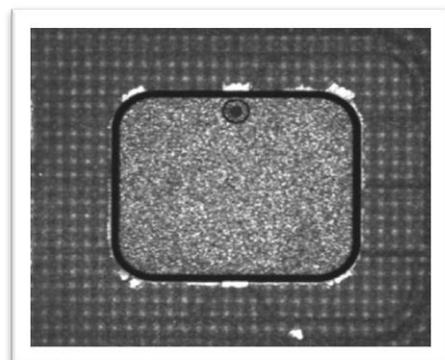
Figure : Colle sur film.
