Master Sciences et Techniques en Génie Industriel

MEMOIRE DE FIN D'ETUDES

Amélioration des indicateurs de Performance de la qualité du projet IP.

Lieu : Delphi Packard Tanger

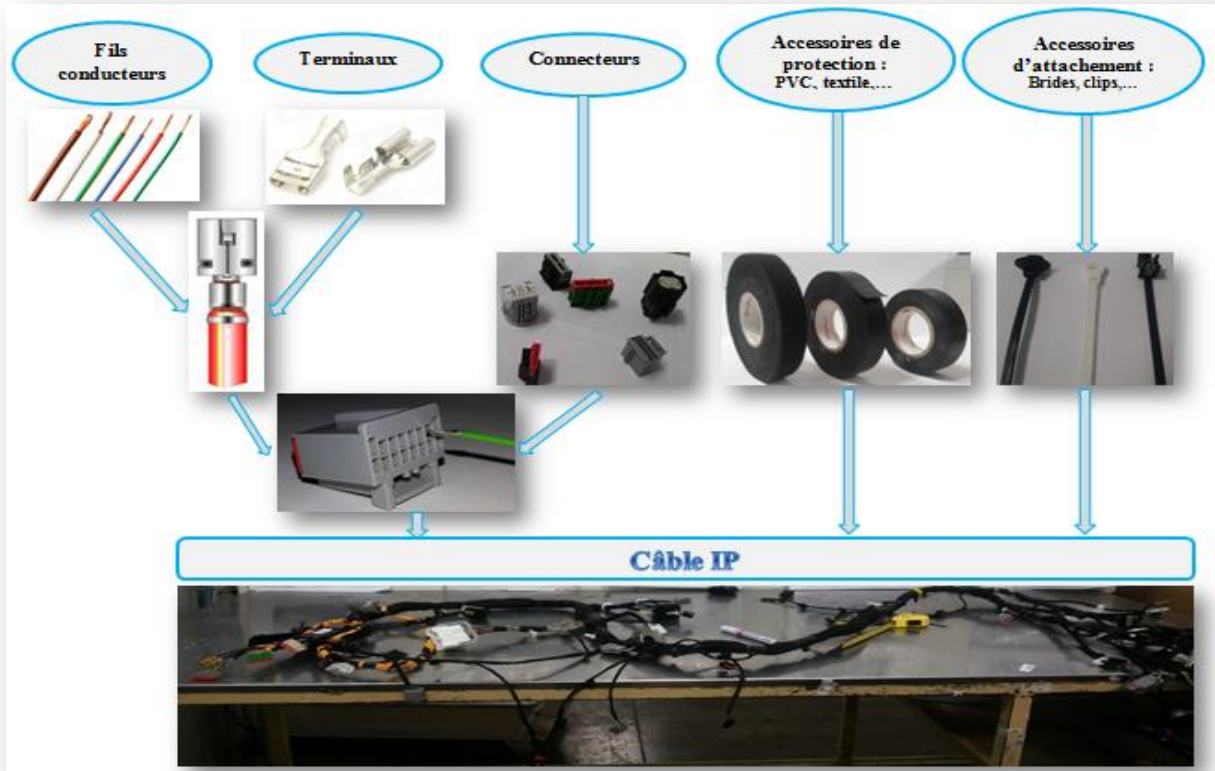
Figure 5 : Les différents composants d'un câble automobile.

La figure 5 présente les différents composants qui rentrent dans la production d’un câble automobile.

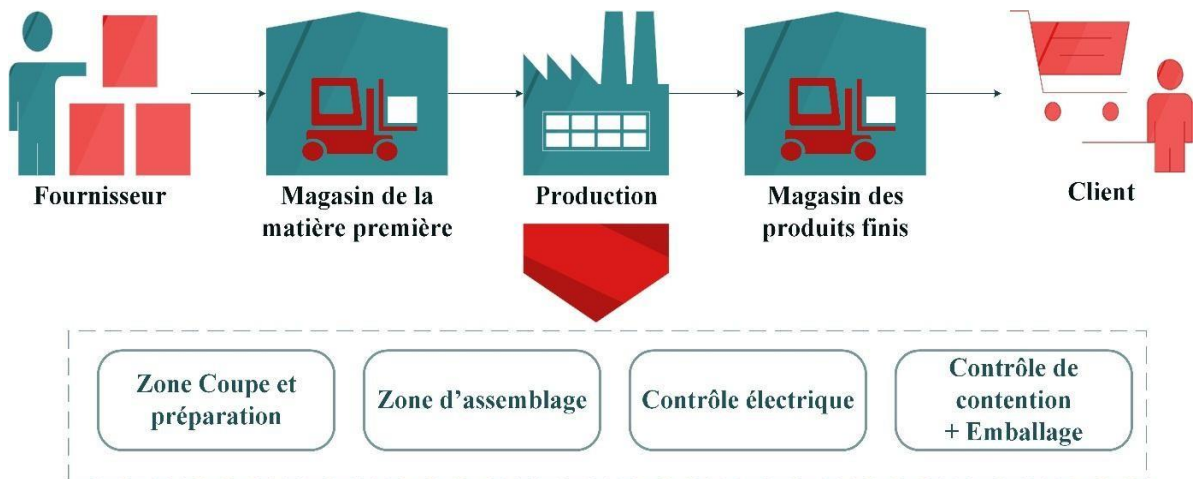
Figure 6 : Processus de la production des câbles chez Delphi.

Le processus de la production des câbles au sein de la DPT, est représenté par la figure 6, depuis la réception des matières premières jusqu'à l'expédition des produits finis.

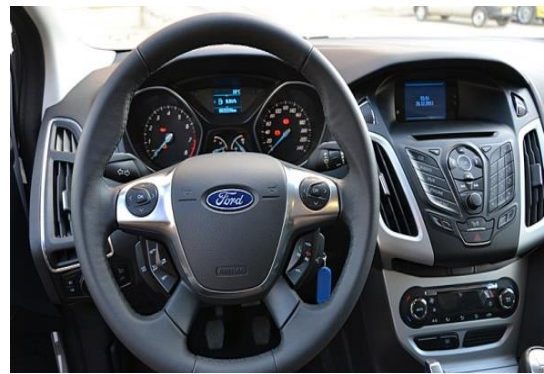
Il s'agit du câblage de tableau de bord du client FORD (SMAX & GALAXY). Ce câblage est responsable de la transmission des signaux électriques à l'ensemble des indicateurs et des témoins qui renseignent le conducteur à temps réel sur le fonctionnement du moteur et sur les paramètres de conduite : vitesse instantanée, température extérieure, niveau du carburant,...

Figure 13 : Tableau de bord de la voiture Ford.

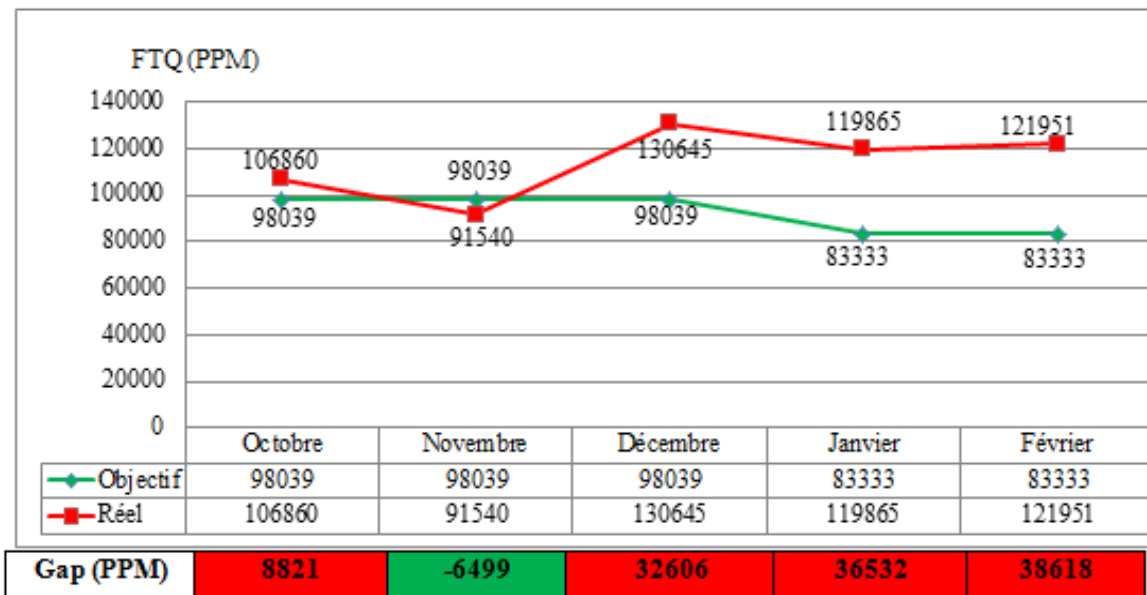
Figure 17 : Evolution de l'FTQ durant la période d'étude.

La figure 17 représente l'évolution de l'indicateur FTQ du Projet IP depuis Octobre 2015 jusqu'au Février 2016.

A partir de la représentation graphique de l'indicateur FTQ (figure 17), on remarque bien qu'à partir de Décembre 2015 l'écart entre la valeur cible de FTQ et la valeur réelle devient de plus en plus important ce qui prouve que les défauts de non-qualité ne sont pas encore maîtrisables.

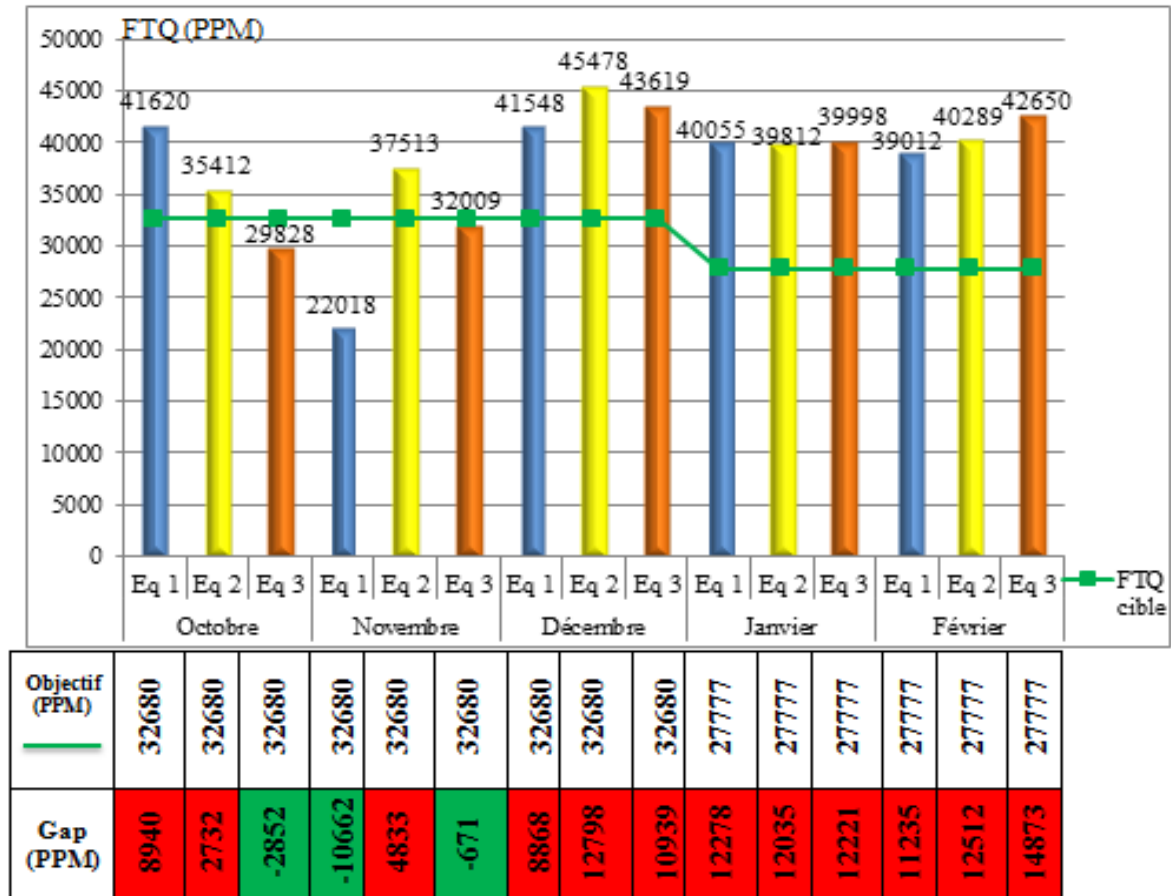
Figure 18 : Evolution de l'FTQ par équipe durant la période d'étude.

De même, le département qualité a déterminé la valeur mensuelle de l'FTQ cible pour chaque équipe qui était de 32680 PPM depuis Octobre 2015 jusqu'en Décembre 2015, alors qu'à partir de Janvier 2016, l'FTQ cible est devenu 27777 PPM et c'est toujours dans le cadre de l'amélioration continue de la qualité visée par Delphi.

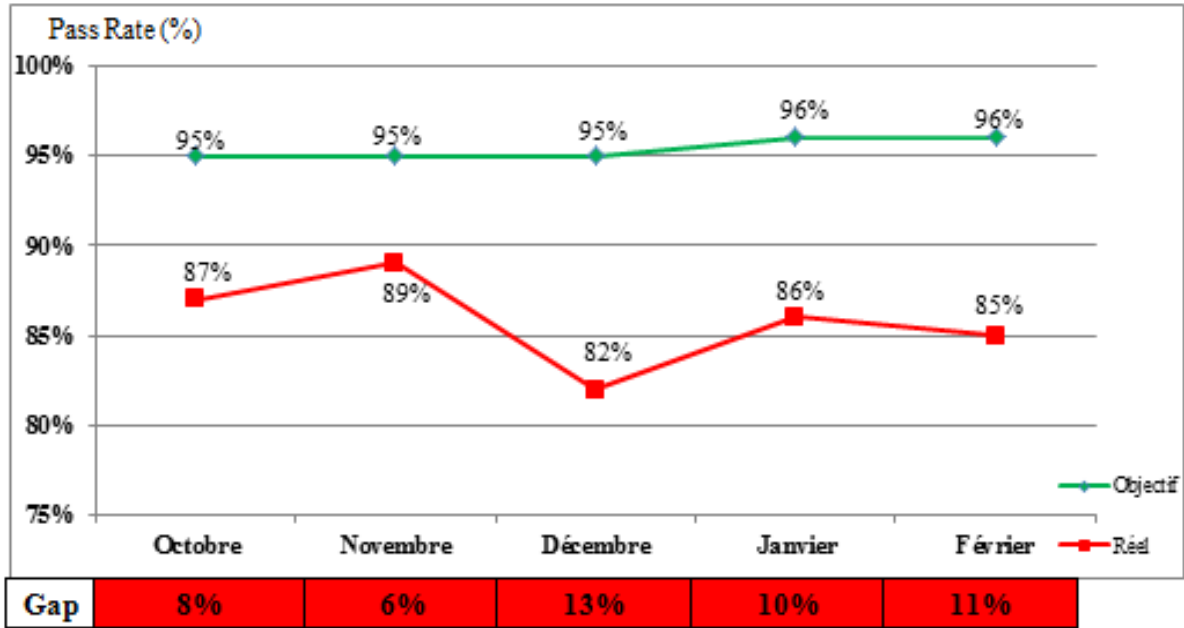
Figure 19 : Evolution du Pass Rate durant la période d'étude.

L'objectif déterminé par le département de la qualité pour le Pass Rate depuis Octobre 2015 jusqu'en Décembre 2015 était de 95%, alors qu'à partir de Janvier 2016, l'exigence s'est amélioré pour atteindre les 96%.

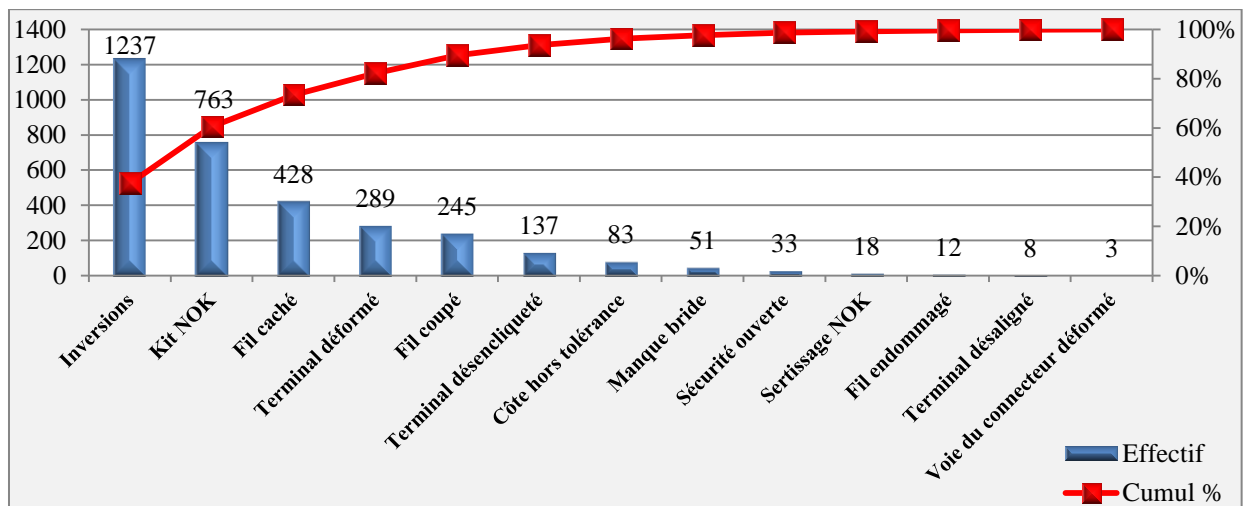
Figure 23 : Diagramme Pareto des défauts apparus durant la période d'étude.

D'après l'inventaire des anomalies du Projet IP, on constate qu'il y a eu 3307 défauts pendant 5 mois –la période de notre étude-.

Par la suite, nous avons interprété les données ci-dessus sous forme de diagramme Pareto.

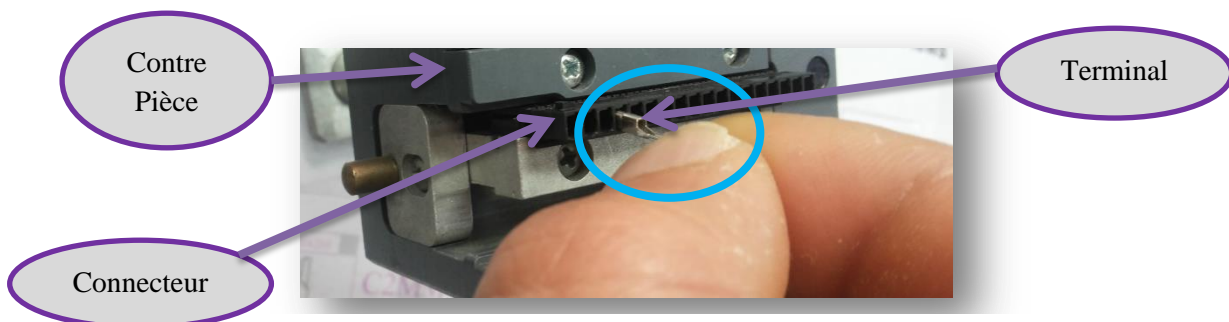
Figure 24 : Encliquetage du terminal dans la voie du connecteur.

Le défaut d'inversion est une vraie obsession pour toutes les entreprises de câblage, il s'agit d'un encliquetage* erroné du terminal (le terminal n'est pas encliqueté dans sa voie approprié) ce qui engendra un mal fonctionnement de la voiture contenant ce câblage défectueux.

***Encliquetage** : montage du terminal dans la voie du connecteur.

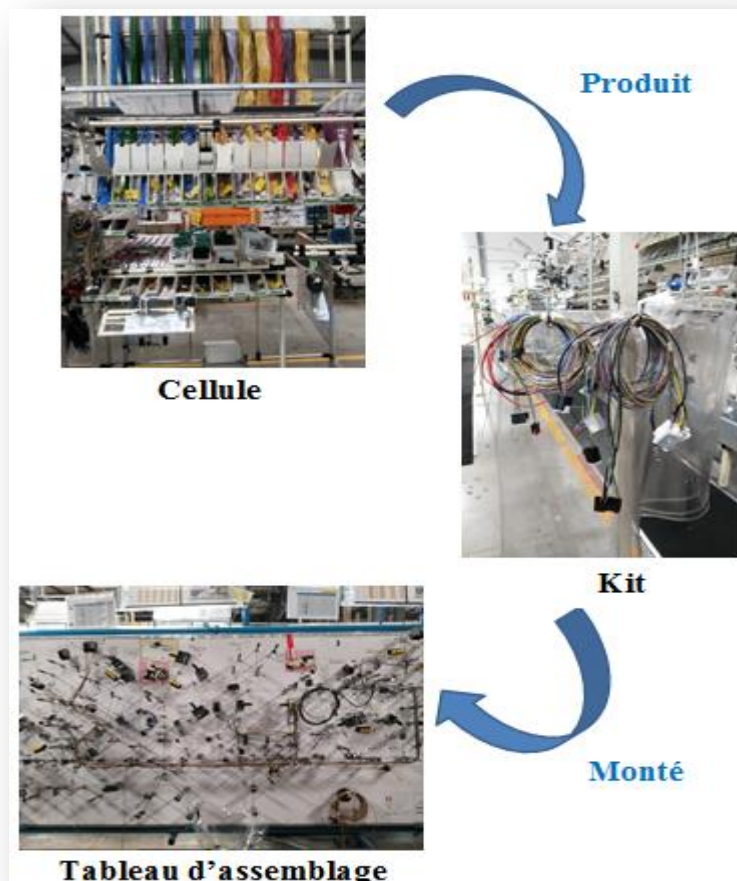
Figure 26 : Processus de l'assemblage du câble IP.

La production des câbles chez Delphi Packard Tanger se fait au niveau des chaînes. Chaque chaîne est dédiée à un type spécifique de câble automobile, elle est constituée de postes fixes appelés «Cellule» et des postes mobiles montés en forme «U» appelés «Tableau».

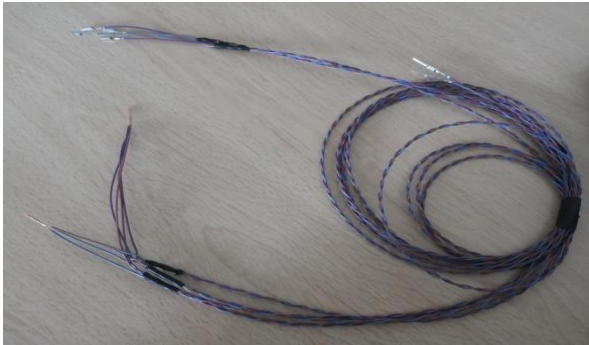
*Epissures : Kit contenant un certain nombre de fil ayant subi le soudage en leurs extrémités.

Figure 29 : Kit d'une épissure.

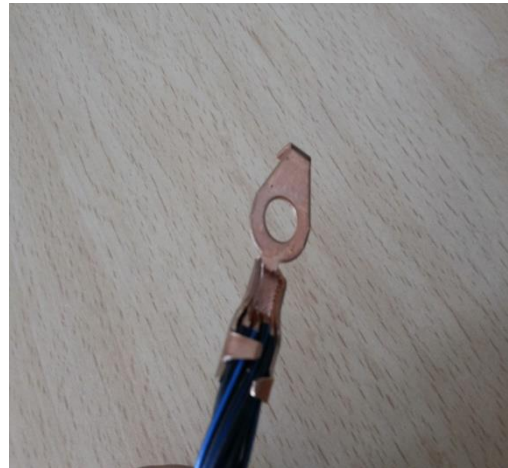
**Ring : Terminal d'une forme spéciale qui permet d'assurer la continuité électrique à partir de la batterie de la voiture.

Figure 32 : Terminal de type Ring.

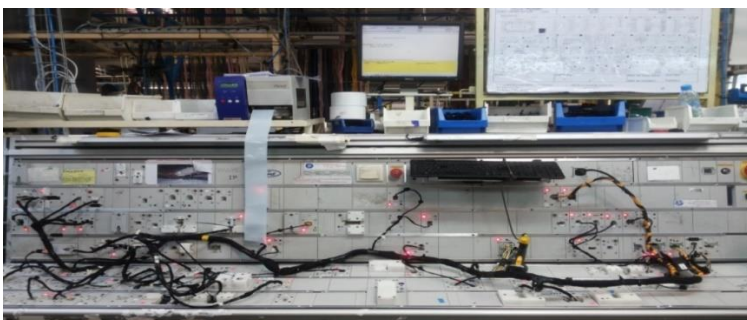
Figure 33 : Banc du test électrique.

Cette anomalie est parmi les défauts les plus pénalisants du projet IP. Ce problème est détecté au cours du test électrique (figure 33) où s'affiche un message indiquant l'existence d'un fil (voire plus) qui n'est encliqueté que d'une seule extrémité, ainsi il n'assure pas la conductivité électrique d'où la fonction requise par ce fil ne sera pas effectuée.

Le test électrique est un contrôle d'une importance cruciale effectué pour chaque câble produit. Il s'agit de monter tous les connecteurs du câble dans leurs contre pièces au niveau du banc électrique. Ce test permet de vérifier la continuité électrique entre tous les terminaux des différents connecteurs du câble. Les défauts détectés par ce test sont affichés avec tous leurs détails (Type de défaut, nom du connecteur, numéro de la voie concerné,...) au niveau de l'écran connecté au banc électrique, alors que les inversions viennent en 1^{ère} position parmi l'ensemble des anomalies détectées par ce contrôle (Manque contact, fil caché,...).

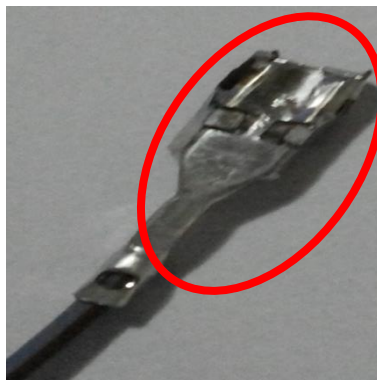
Figure 36 : Terminal déformé.

Ce défaut occupe la 4^{ème} position avec un effectif de 289 pendant la période d'étude. Il est repéré quand l'opérateur procède à l'encliquetage du terminal dans la voie du connecteur alors qu'il découvre que le terminal est déformé et par conséquent, ce dernier ne sera pas logé dans sa voie d'où il n'assurera pas la continuité électrique.

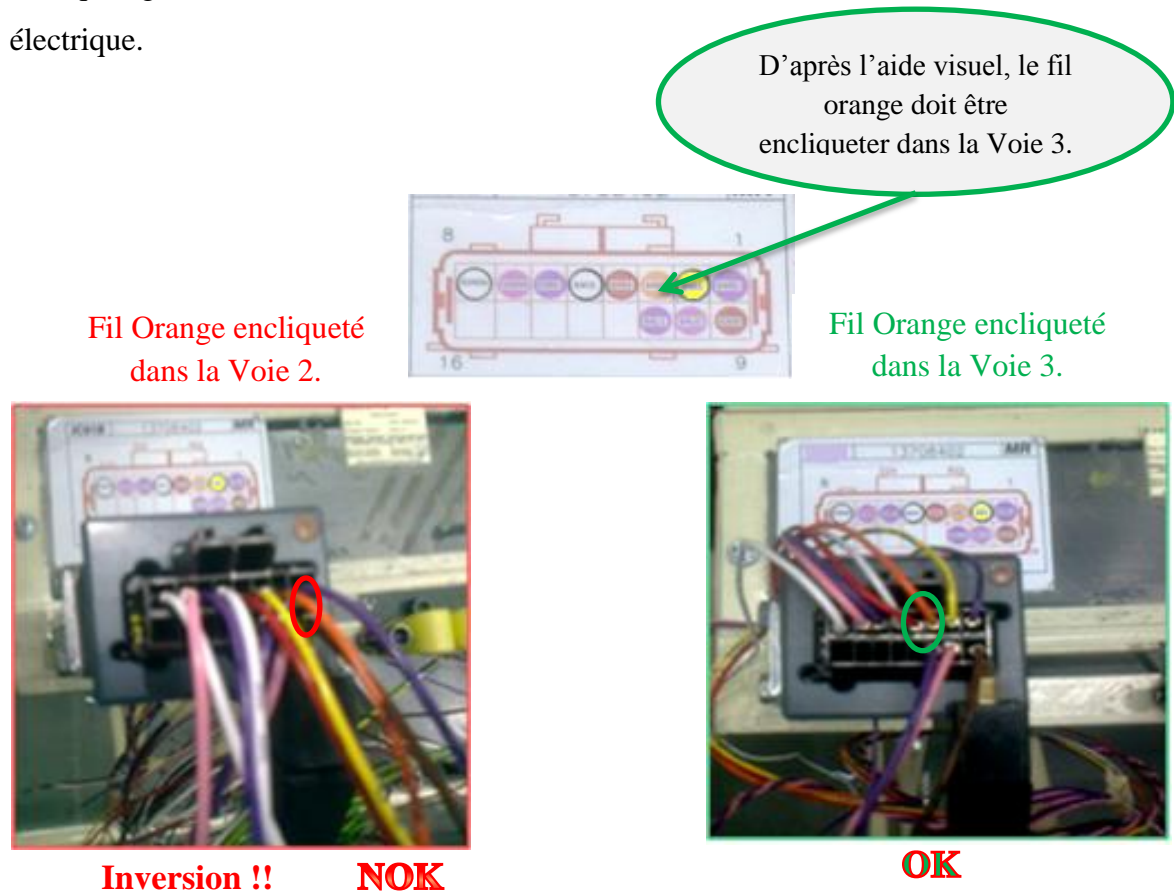
Figure 38 : Encliquetage inversé du terminal.

Comme c'est déjà mentionné auparavant, le défaut d'inversion consiste à un encliquetage erroné du terminal au niveau de la voie du connecteur, il est détecté lors du test électrique.

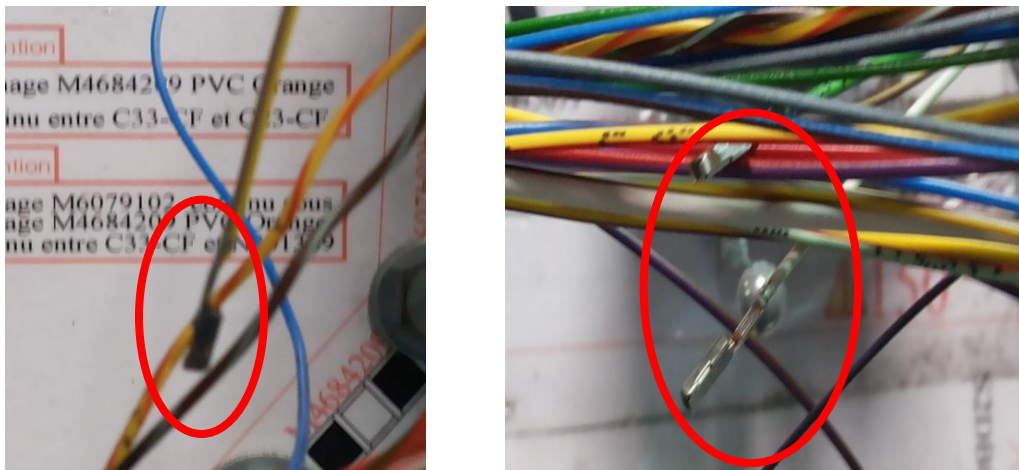
Figure 48 : Fils cachés.

Le fil caché est un fil qui n'est encliqueté que d'une seule extrémité, une fois détecté (figure 48), un message s'affiche au niveau de l'écran du banc électrique indiquant la discontinuité électrique entre 2 voies de connecteurs différents, et par conséquent la fonction requise par ce fil ne s'effectuera pas, c'est pour cela que cette défaillance est considérée comme étant critique de point de vue exigence qualité client, outre cela, sa réparation est vraiment pénalisante puisque toutes les brides doivent être enlevés et l'habillage du câble doit être arraché pour chercher le terminal caché, l'encliqueter dans sa voie appropriée, rebander le câble et lui effectuer une autre fois le test électrique, ce qui engendre du stock et l'encombrement de l'espace.

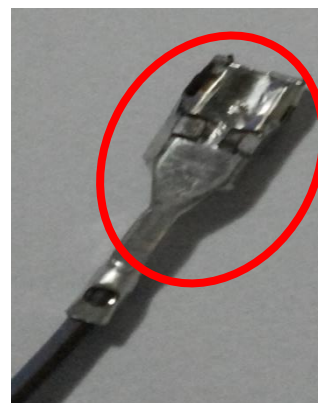
Figure 36 : Terminal déformé.

La déformation du terminal est un problème pénalisant détecté dans la chaîne pendant l'encliquetage des fils. L'historique montre que cette anomalie est apparue-depuis Octobre 2015 jusqu'en Février 2016- 289 fois.

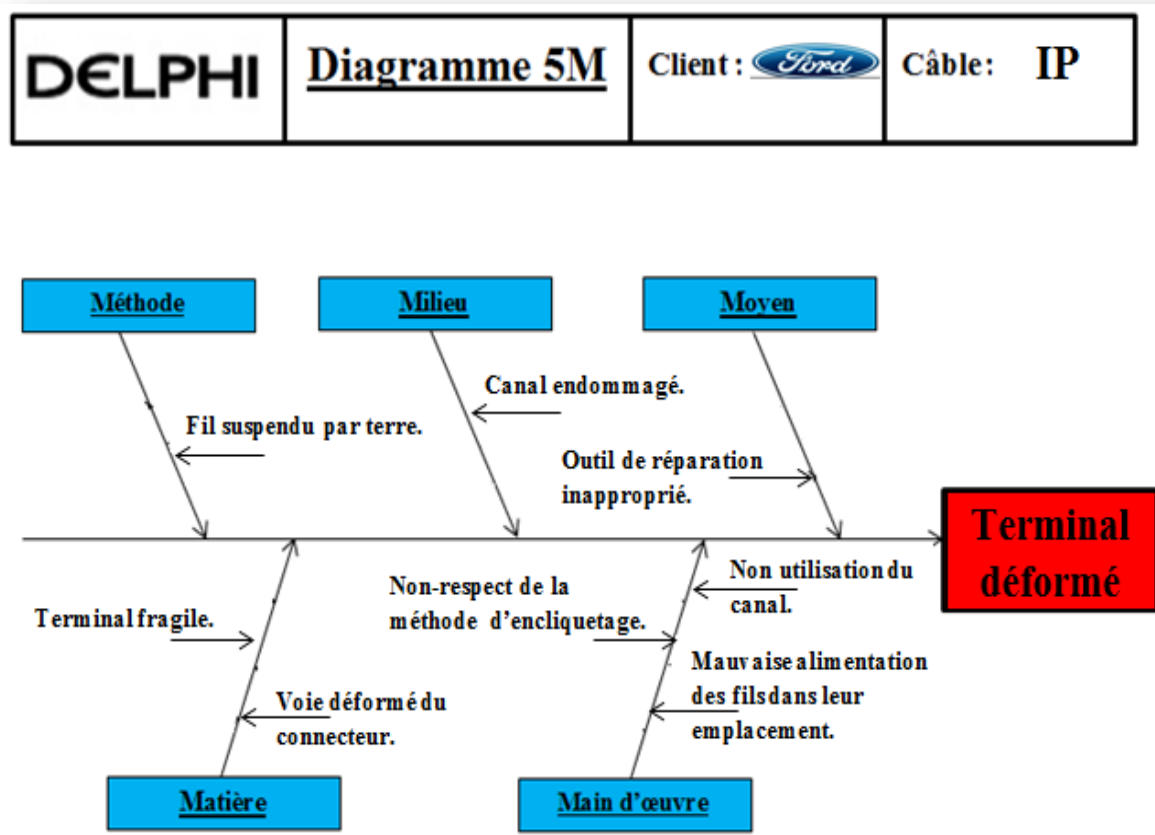
Figure 52 : Analyse Ishikawa de la déformation du terminal.

Toutes ces causes provenant des 5M, peuvent générer la déformation du terminal, or la suspension du kit par terre reste une cause potentielle et la plus fréquente puisque ce kit est monté contre le tableau d'assemblage par le Poste 4 mais il n'est encliqueté qu'en Poste 10, d'où il reste suspendu et ses terminaux s'endommagent facilement.

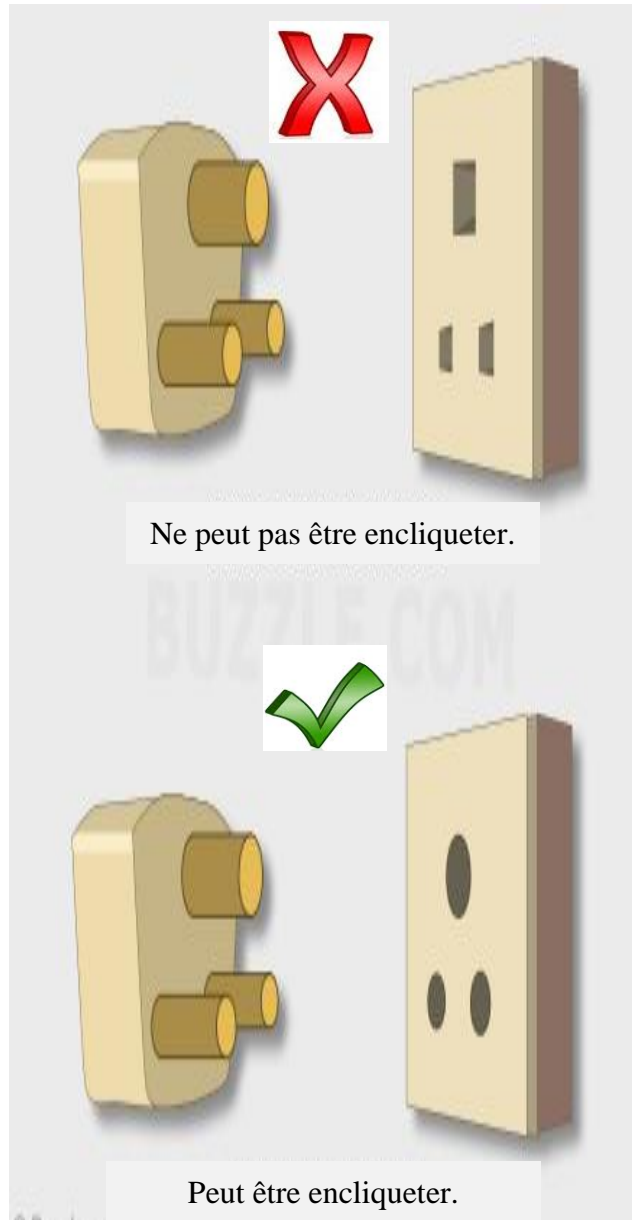
Figure 57 : Système Poka-Yoke.

Convaincus pas l'efficacité de ce système, nous avons proposé que toutes les voies des connecteurs ainsi que leurs terminaux appropriés soient différents l'un de l'autre, alors que dans ce cas aucun terminal ne pourra être encliqueter dans une voie erroné et par conséquent nous allons éliminer définitivement les inversions, mais au temps où cette solution a été salué par le département de Production, elle n'a pas été retenue ni par le département d'Ingénierie, ni par le département Finance, vu que le fournisseur des connecteurs et des terminaux doit concevoir une forme spéciale pour chacun d'eux et par conséquent le coût d'achat de la matière première certainement augmentera au temps où DPT cherche à optimiser les coûts de revient de ses produits.

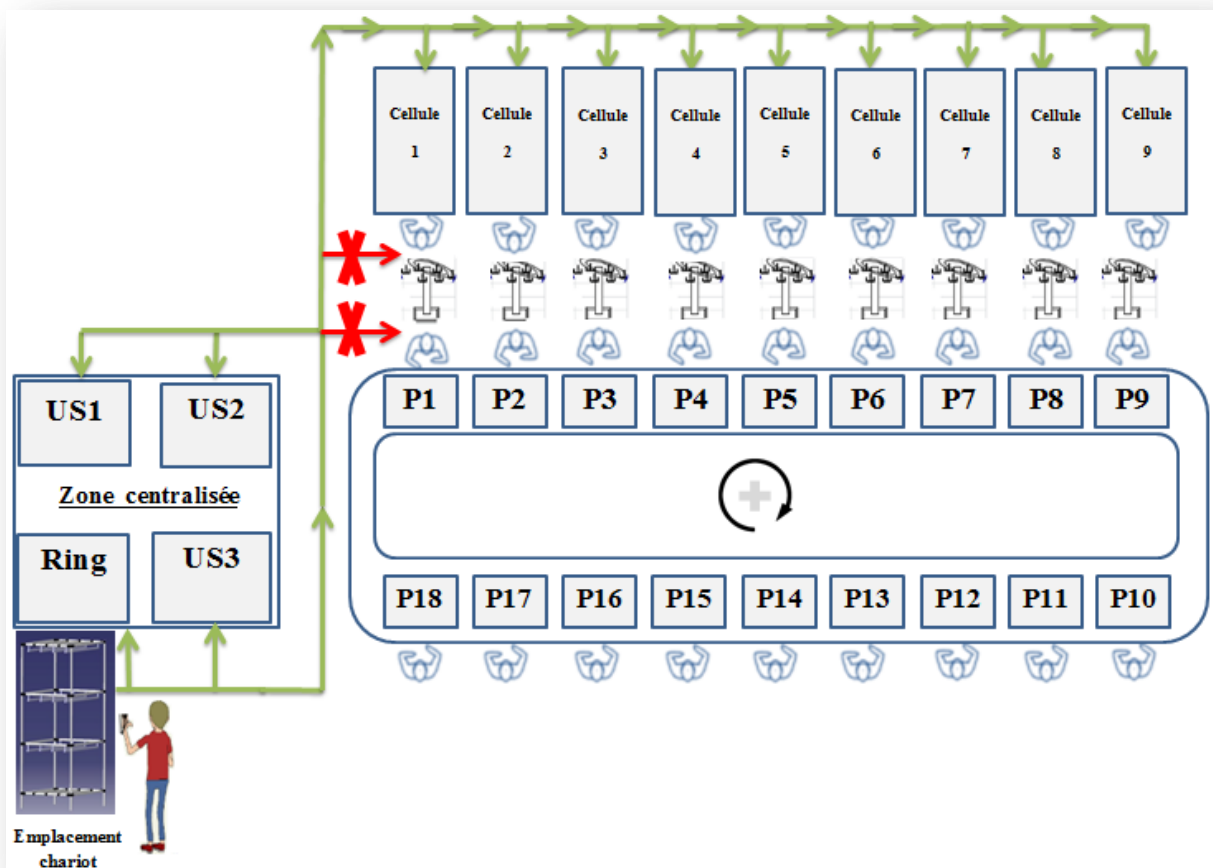
Figure 66 : Flux du déplacement du chariot depuis la zone centralisée jusqu'à l'arrière des cellules.

Le lay-out de la figure 66 représente le déplacement du livreur, transportant les kits par le chariot, à partir de la zone centralisée jusqu'aux arrières des cellules.

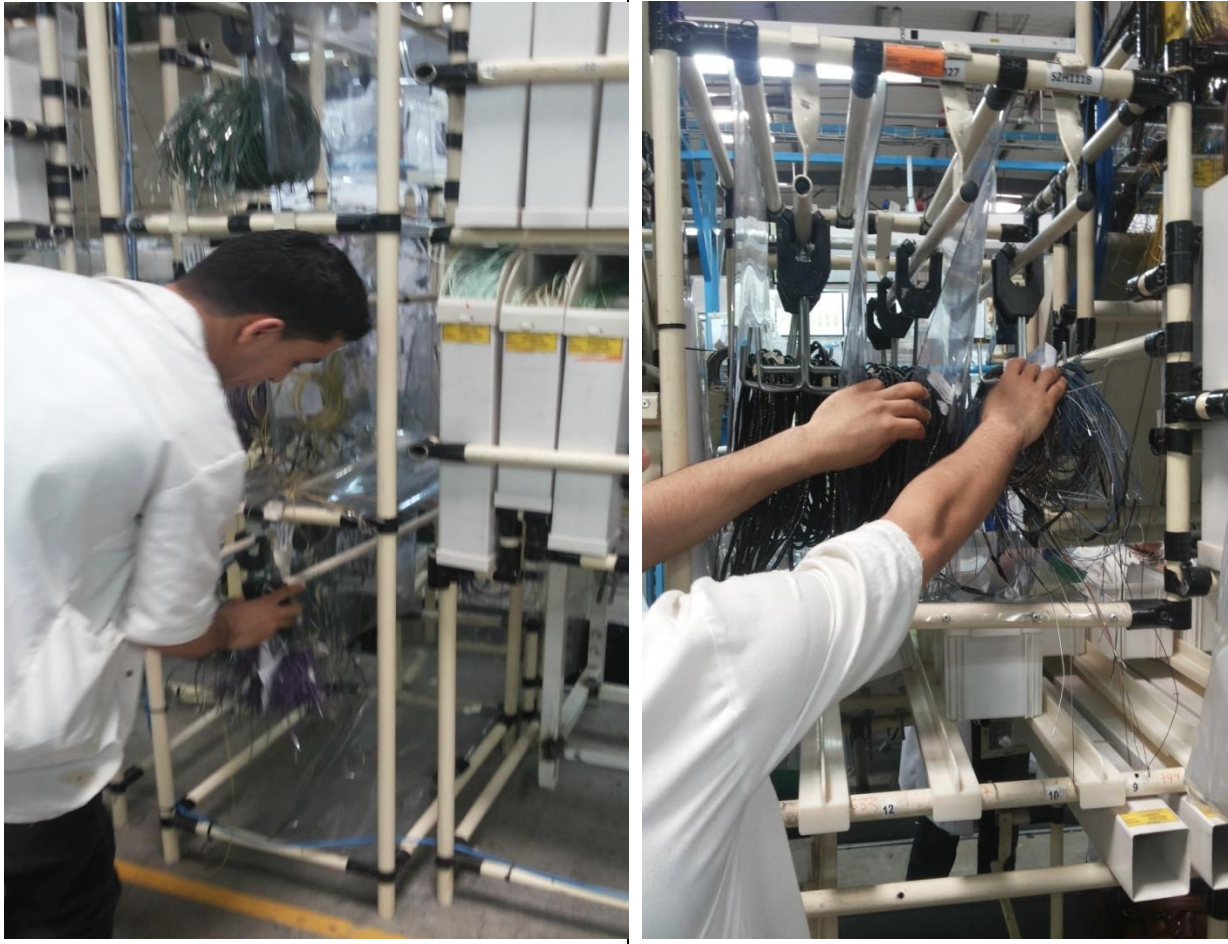
Figure 71 : Alimentation des cellules par le système FIFO.
