Master Sciences et Techniques en Génie Industriel

**MEMOIRE DE FIN D'ETUDES**

Contribution à la réduction des pannes et élaboration  
d'un plan de maintenance pour la laveuse des bouteilles  
ligne verre II

Lieu : Compagnie des Boissons Gazeuses du Nord (CBGN FES)

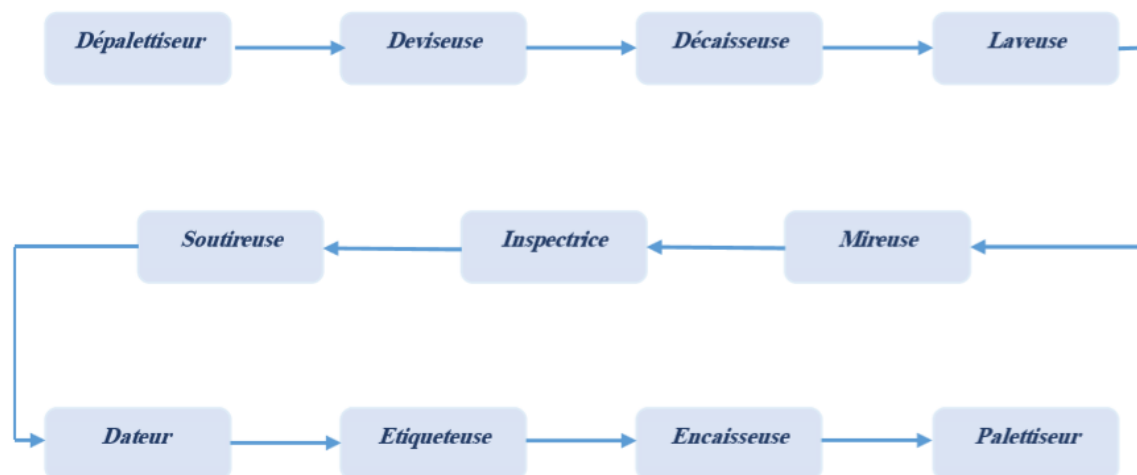
Figure 2 : Equipements de la chaîne de production : ligne verre II

La production des boissons gazeuses passe par une suite directe de plusieurs étapes comme le décrit le schéma ci-dessus. Du dépaléttissage, opération qui consiste à soulever les caisses des bouteilles vides des palettes et les mettre sur les convoyeurs, au palettissage et/ou au stockage en passant par des fonctions intermédiaires comme le lavage des bouteilles, le remplissage des boissons, l'impression des dates entre autres, la ligne verre II utilise pas moins de douze machines pour mener à bien les fonctions du processus de production. Ce processus s'appelle l'embouteillage. Dans ces paragraphes, on s'attardera davantage sur la description de la laveuse bouteilles objet de notre étude.

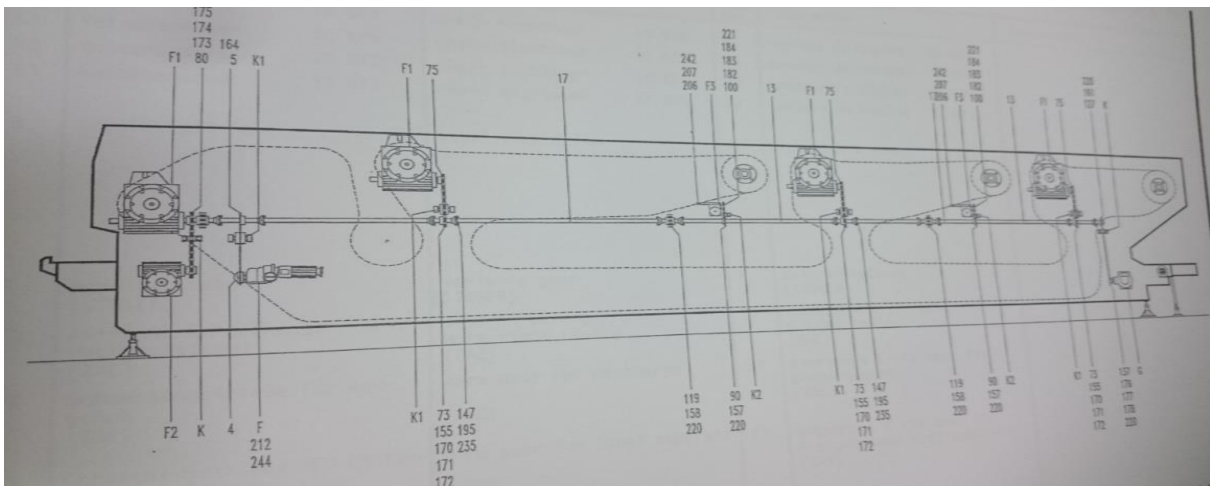
Figure 3 : système d'entraînement

Le moteur réducteur variateur (F) entraîne les engrainages à vis sans (F1, F2, F3), par roue à chaîne, chaîne à rouleaux et arbre d'entraînement.

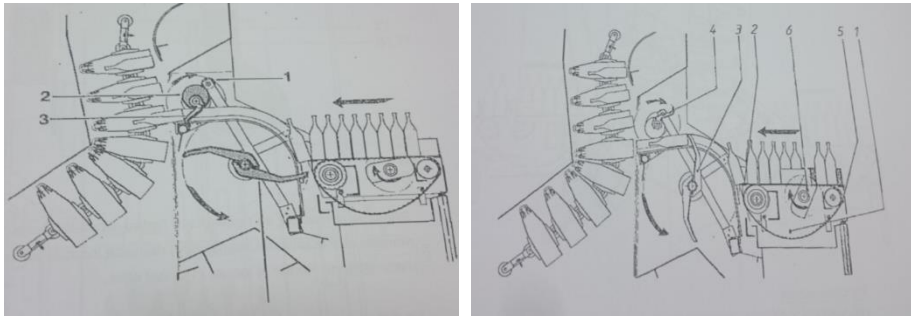
**Figure 4 : mécanisme de chargement**

Les bouteilles sales sont réparties en couloirs sur la table de chargement 1 où elles se couchent en fin de courses contre les profils de guidage du dispositif de chargement

2 pour être reprises par des doigts rotatifs 3 et 4 en position pratiquement horizontale. Le petit doigt 4 pousse les bouteilles entièrement dans les alvéoles. Le mouvement intermittent de la table de chargement 2 permet l'introduction silencieuse des différents types de bouteilles dans les alvéoles, sans qu'il faille régler le dispositif de chargement en hauteur. Des aligneurs 6, tournant entre les chaînes à plaquettes 5 de la table de chargement, facilitent la mise en couloir des bouteilles sales. En fonction du diamètre des bouteilles, il y a lieu d'inter-changer les fourreaux sur les tôles de séparation

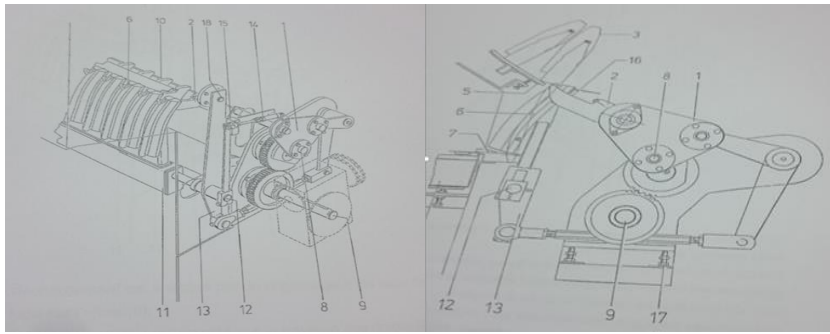
**Figure 5 : mécanisme de déchargement**

Les extrémités des doigts de déchargement 2 sont actionnées en continu sur une courbe en huit par un fonctionnement à manivelle 1 et un système de levage. Ce mouvement

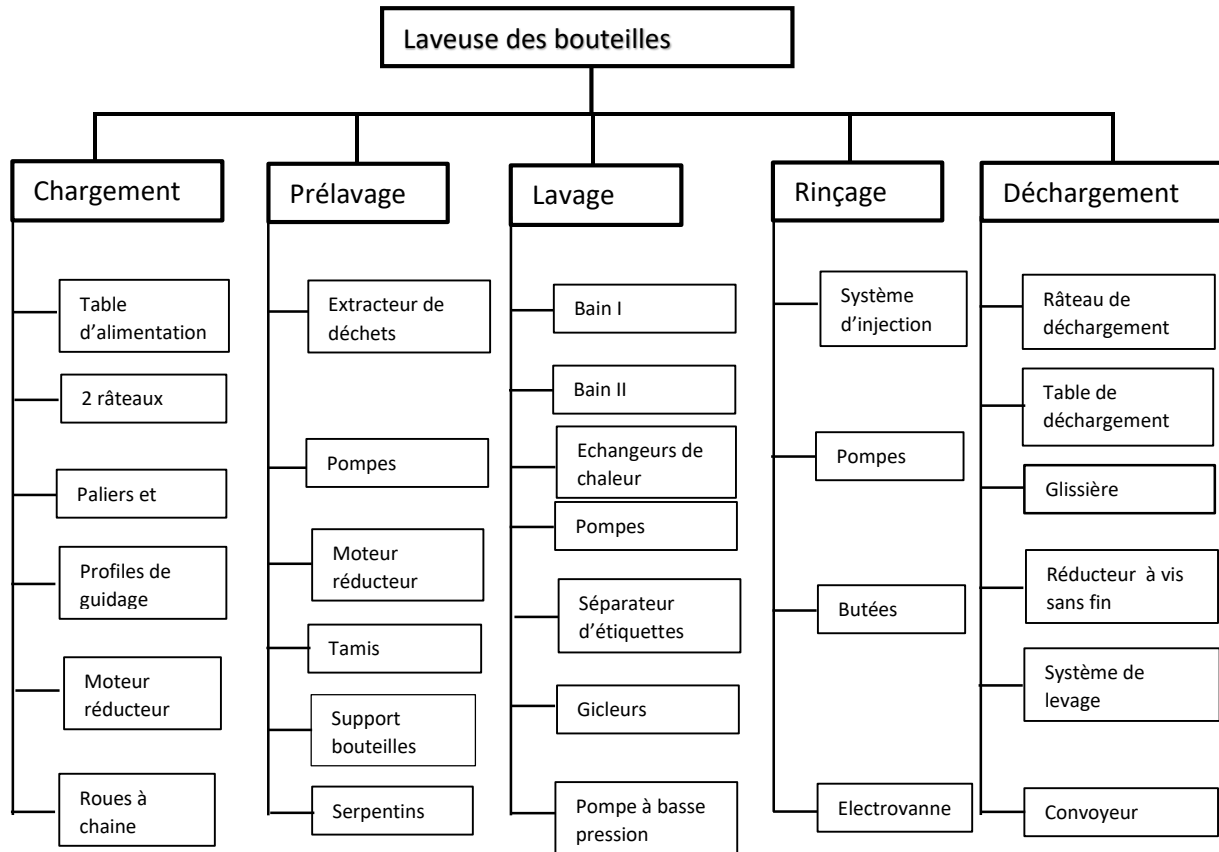
**Figure 6 : décomposition de la laveuse bouteilles**

Le schéma présente un récapitulatif des principales fonctions du processus de lavage des bouteilles et pour chacune d'elles, ses constituants (éléments et/ou sous-systèmes).

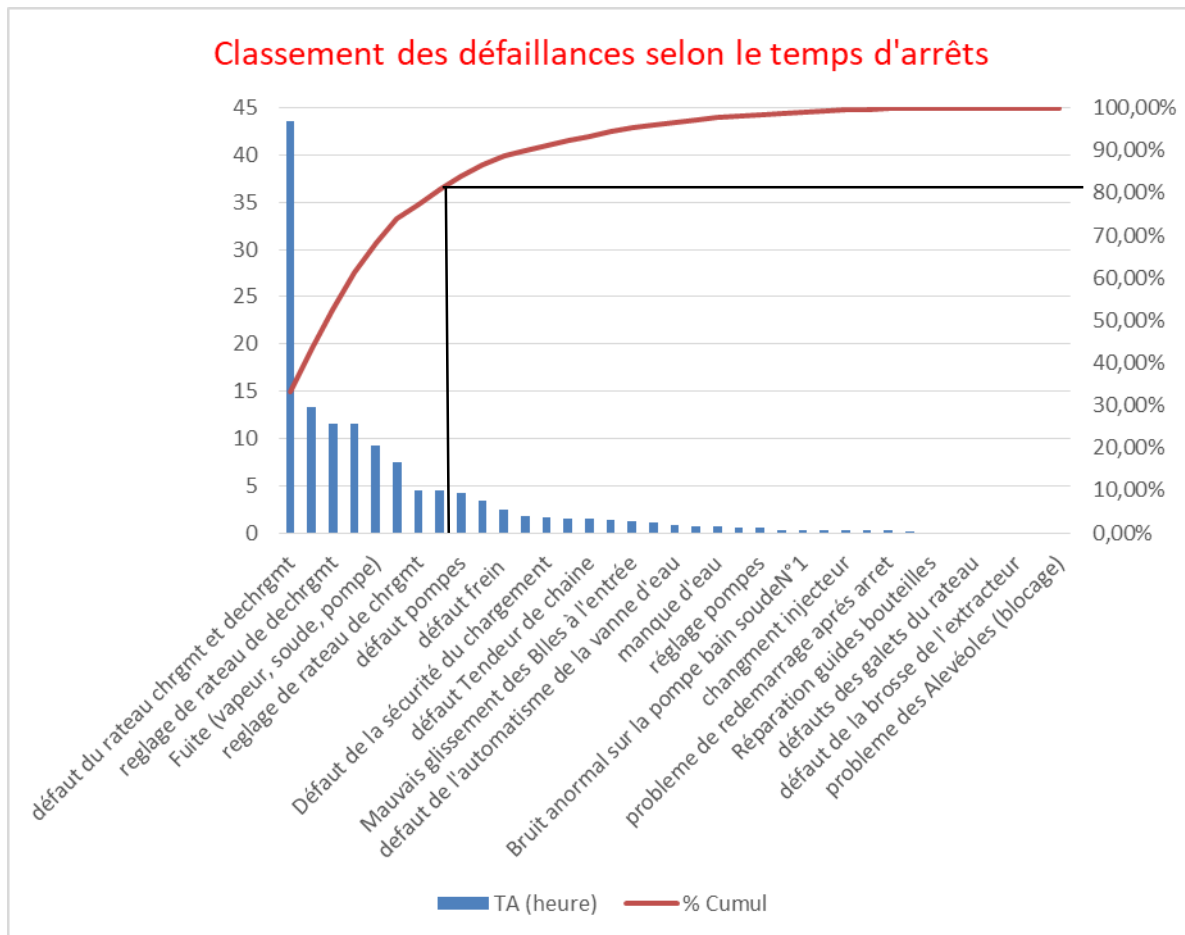
**Figure 7: Classement Pareto des défaillances de la laveuse**

Description des pannes enregistrées	TA (heure)	Cumul	% Cumul
défaut des rateaux	43,63	43,63	33,33%
Défaut chaine	13,37	57,00	43,55%
reglage rateaux	11,53	68,53	52,36%
chute et blocage des bouteilles	11,49	80,02	61,14%
Fuite au niveau des pompes	9,27	89,29	68,22%
CHute des bouteilles	7,42	96,71	73,89%
reglage de rateau de chrgmt	4,51	101,22	77,33%
faible cadence sortie des étiquettes	4,51	105,73	80,78%
défaut pompes	4,24	109,97	84,02%
Blocage des bouteilles	3,45	113,42	86,65%
défaut frein	2,51	115,93	88,57%
défaut SONDE de température	1,80	117,73	89,95%
Défaut de la sécurité du chargement	1,58	119,31	91,15%
Présence d'étiquettes sur les blles à la sortie du lavage	1,46	120,77	92,27%
défaut Tendeur de chaine	1,43	122,20	93,36%
manque de température	1,32	123,52	94,37%
Mauvais glissement des Bles à l'entrée	1,20	124,72	95,29%
court-circuit d'un cable	1,02	125,74	96,07%
defaut de l'automatisme de la vanne d'eau	0,75	126,49	96,64%

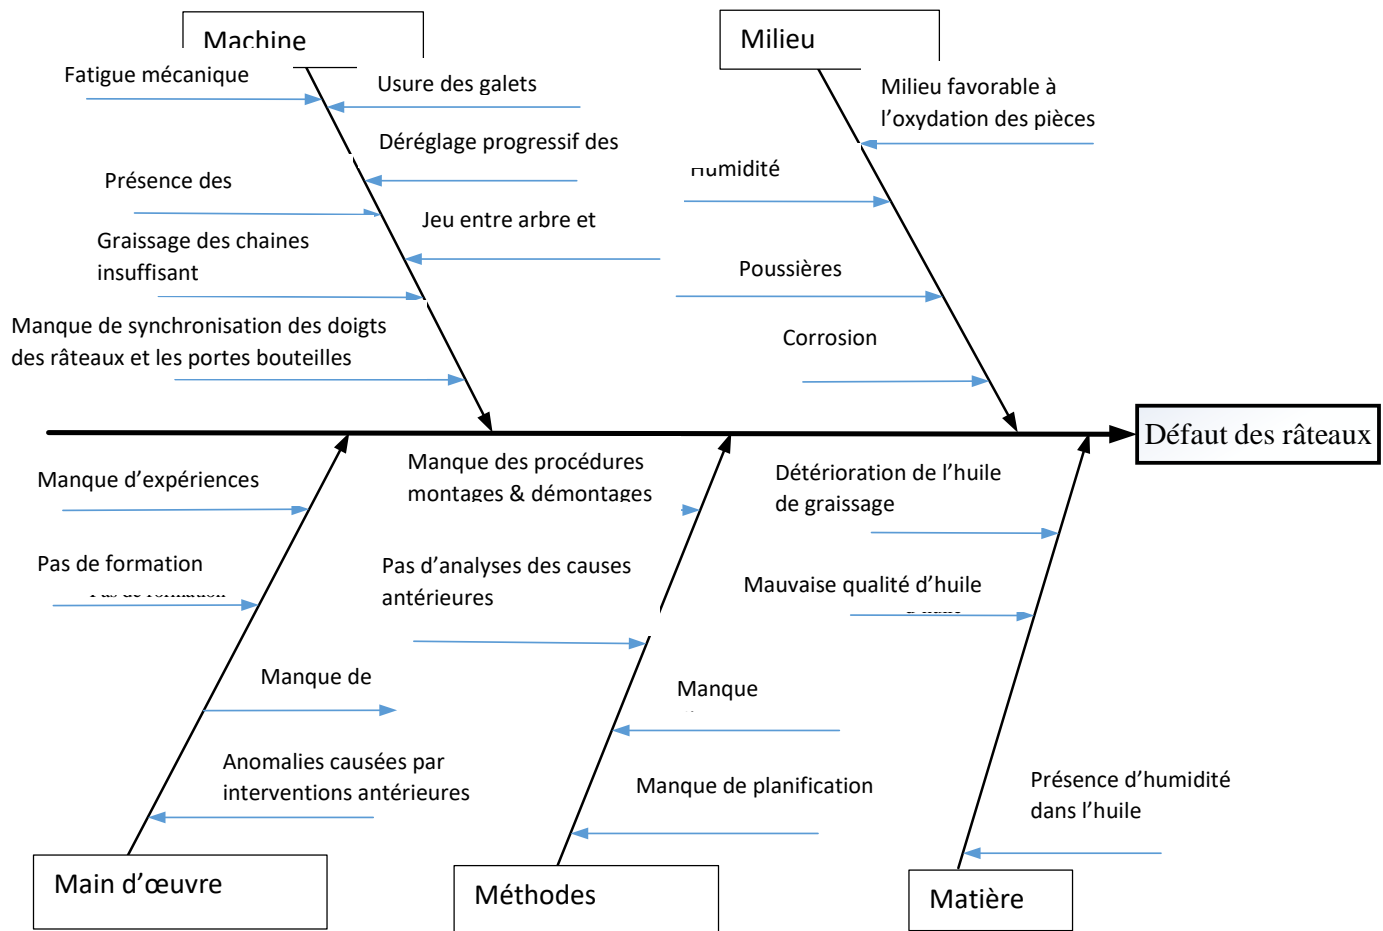
**Figure 8 : diagramme d'Ishikawa relatif aux défauts des râteaux**

D'après le diagramme d'Ishikawa figure 8, les causes de défaillances des râteaux peuvent être amputées à l'ensemble des 5 M. Ces causes sont donc nombreuses et nécessitent une attention particulière pour être en mesure de les cerner par l'établissement des principales qui sont véritablement responsables des défauts des râteaux. On note aussi que les causes issues de la machine sont beaucoup plus nombreuses par contre celles issues de la matière sont moins significatives.

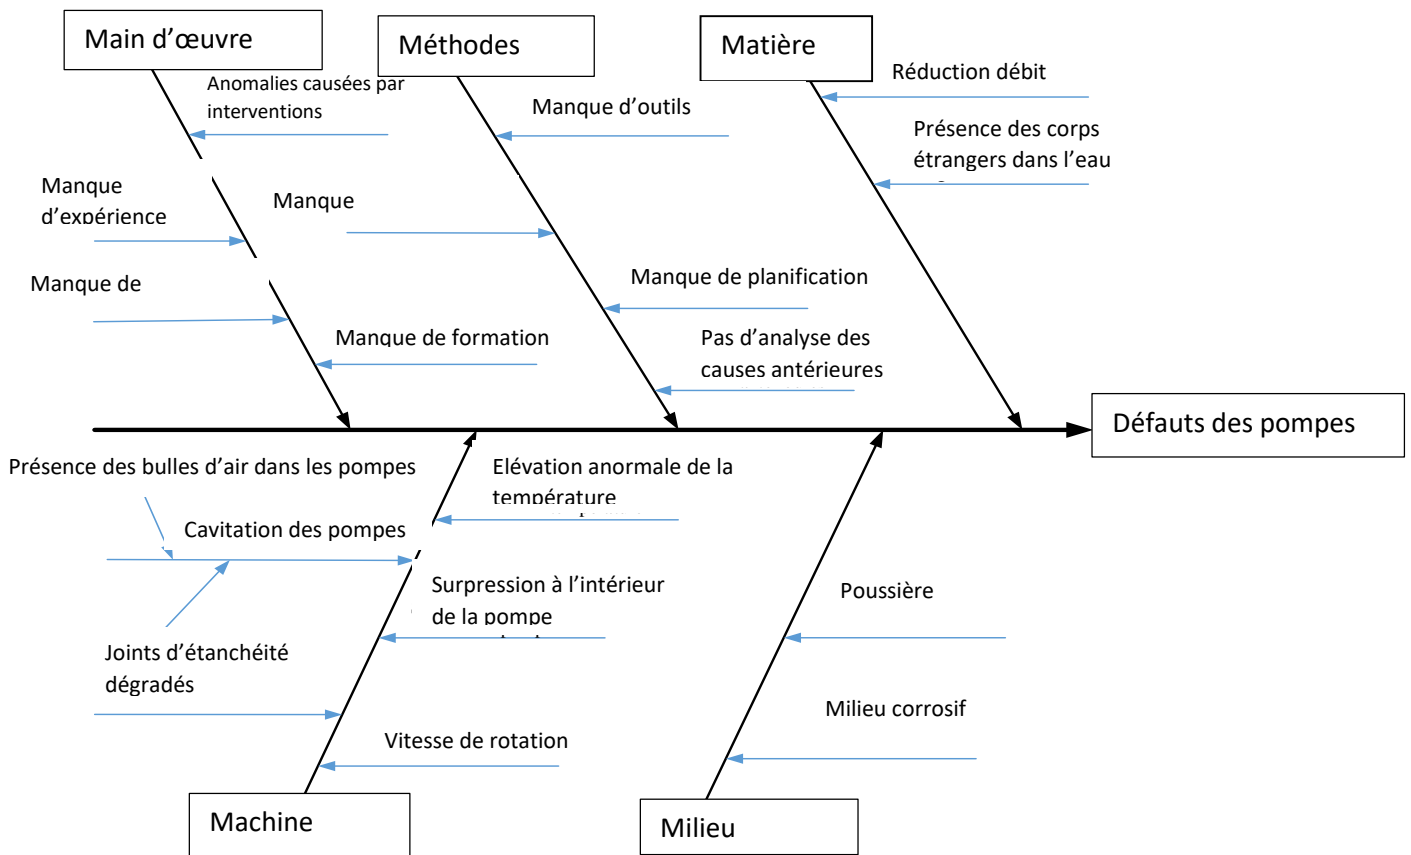
**Figure 9 : diagramme d'Ishikawa relatif aux défauts des pompes**

La remarque faite précédemment sur la figure 8 est aussi applicable à l'Ishikawa « défaut des pompes figure 9 ». A une différence près, les causes de défaillances des pompes issues de la matière et du milieu sont moins significatives. Les causes issues de la « machine » sont les plus importantes et l'apparition, parmi elles, des causes secondaires en l'occurrence, « joints d'étanchéité dégager, présence des bulles d'air dans la pompes » qui peuvent être des causes directes à la cavitation des pompes.

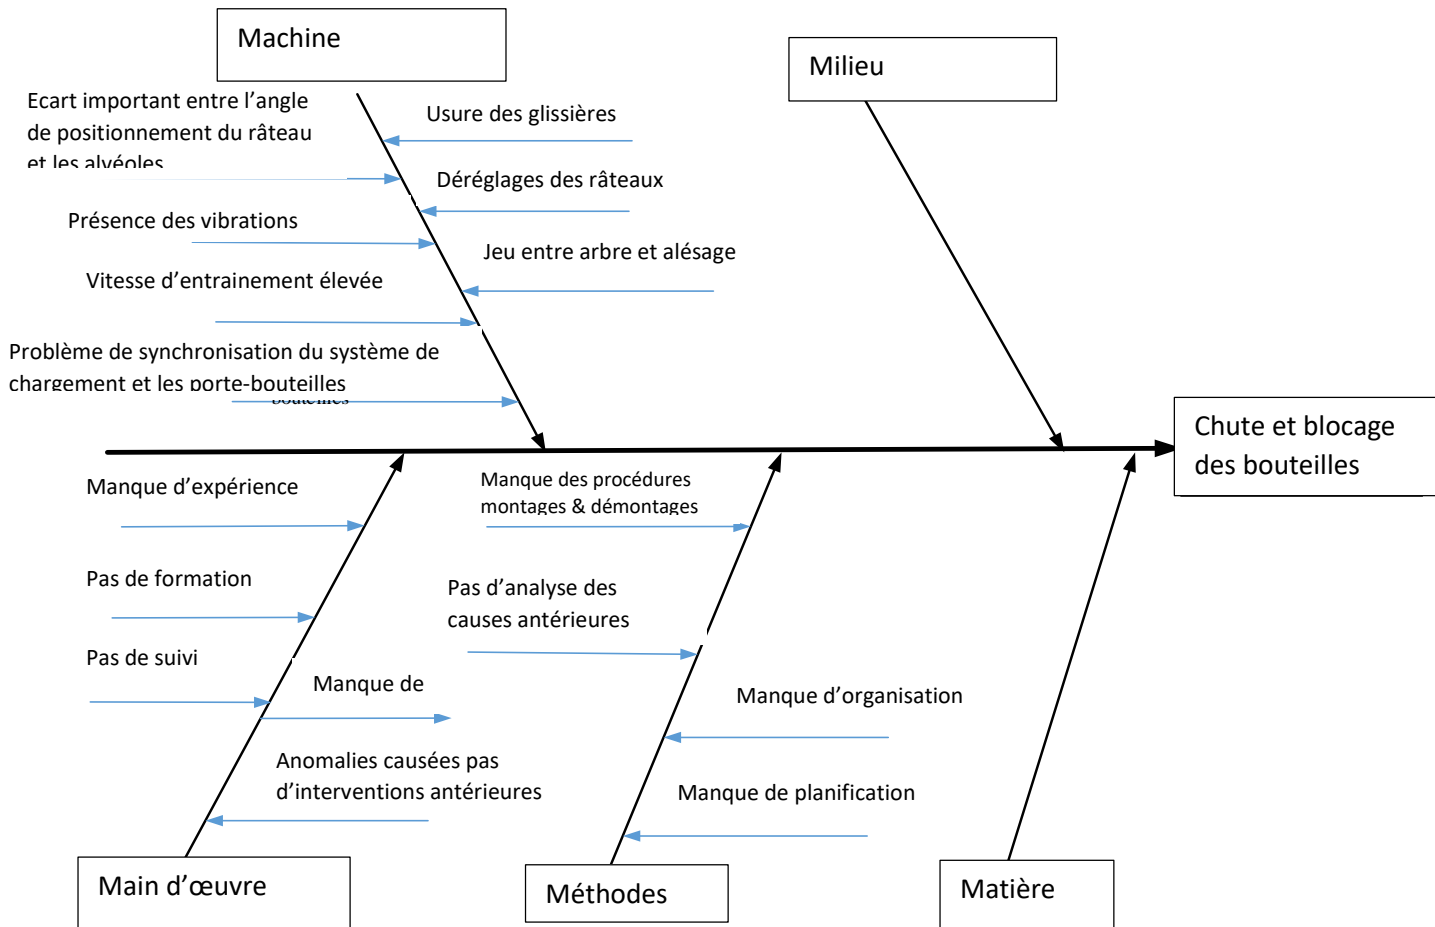
Figure 10 : diagramme d'Ishikawa relatif aux chutes et blocages des bouteilles

D'après le diagramme des 5M ci-dessus figure 10, les causes des chutes et blocage des bouteilles issues de la machine et la main d'œuvre sont beaucoup plus nombreuses par contre il n'existe pas des causes issues de la matière et du milieu.

Ainsi, les causes origines des chutes et blocages des bouteilles proviennent de la machine, main d'œuvre et des méthodes.

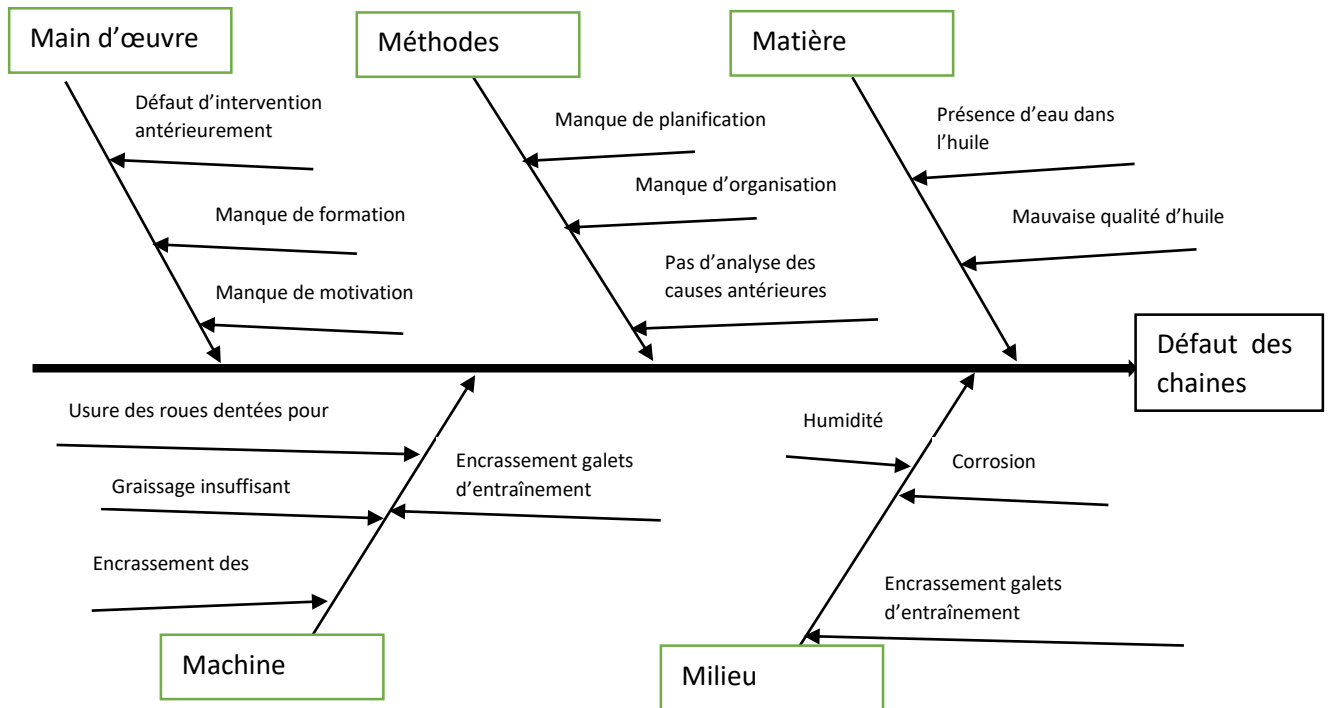
**Figure 11: diagramme d'Ishikawa relatif aux défauts des chaînes**

D'après le diagramme d'Ishikawa figure 11, l'ensemble des 5 M présente des causes qui peuvent contribuer aux défaillances des chaînes. Toujours les causes amputées à la machine sont élevées par rapport aux autres 4 M. les causes issues de la matière sont les moins nombreuses. Il sera donc pris en considération, toutes causes issues dans l'étude de recherche des solutions pour se débarrasser des défaillances.

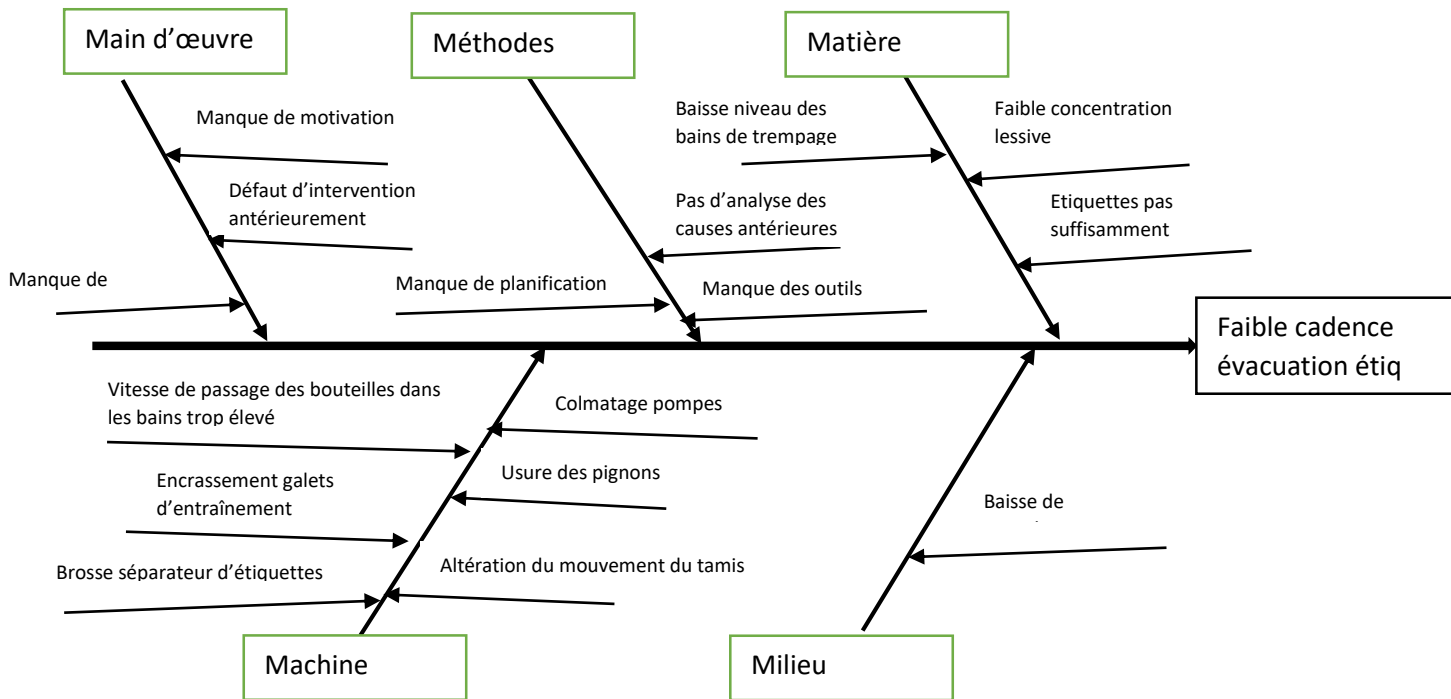
**Figure 12: diagramme d'Ishikawa relatif au ralentissement d'évacuation étiquettes**

D'après le diagramme d'Ishikawa ci-dessus figure 12, à l'exception des causes liées au milieu, les causes dues au faible cadence d'évacuation d'étiquettes sont plus significatives aux autres 4 M. ils méritent donc une attention particulière.

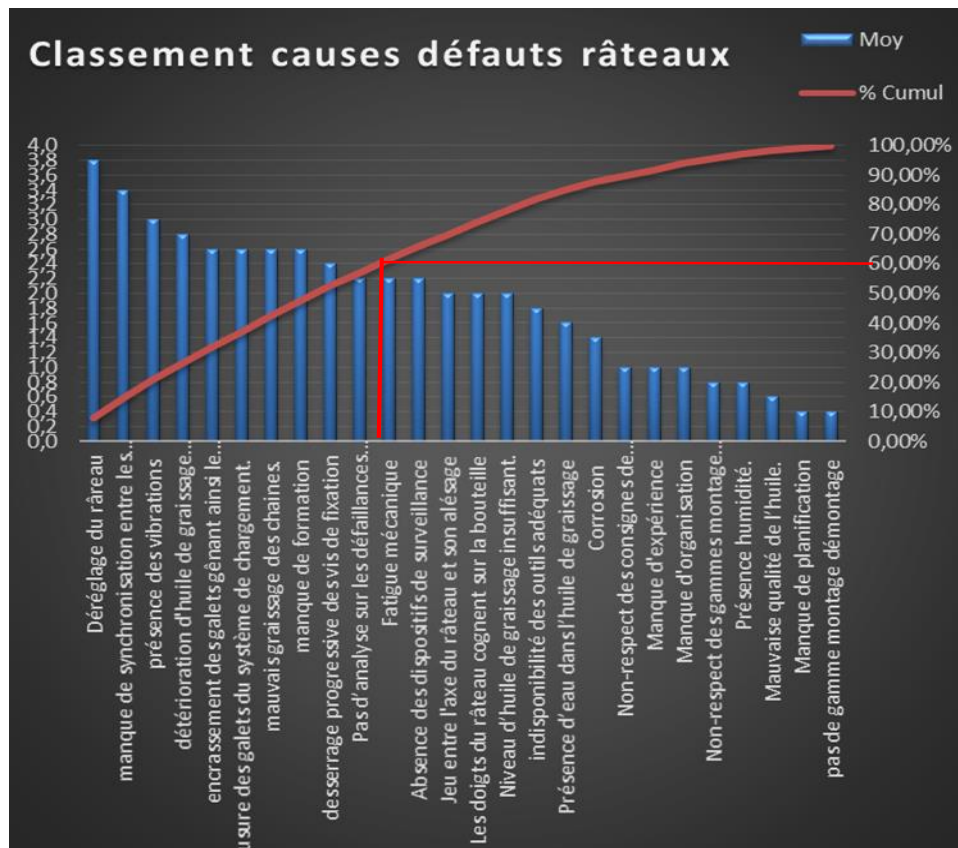
**Figure 13 : Pareto des défauts des râteaux**

On retiendra donc 38% des causes responsables du défaut des râteaux qui représentent 60 % de chance d'être les causes principales. Ces dernières sont :

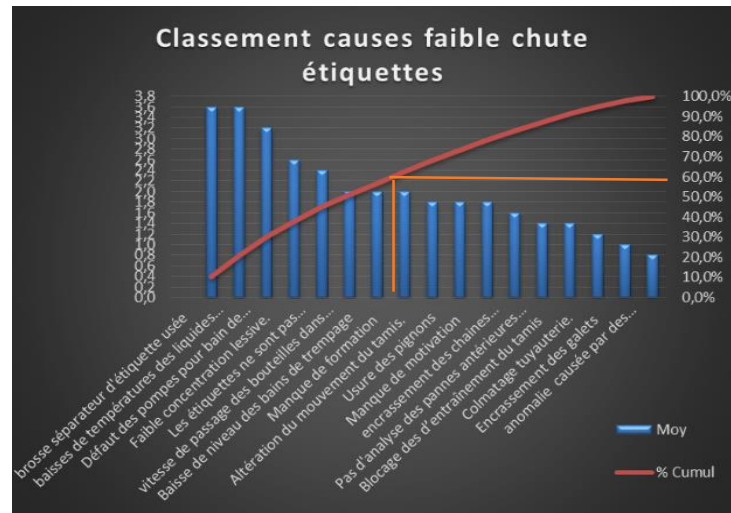
**Figure 14 : Pareto ralentissement d'évacuation des étiquettes**

La figure 7 ci-dessus donne un aperçu sur le classement des causes, dues au ralentissement de l'évacuation étiquettes, et la probabilité qu'elles soient les causes principales. Ainsi on sélectionne 8 causes sur les 17 citées, soit 47 %, pour être l'origine de la réduction de la cadence d'évacuation étiquettes avec une chance de 60 %. Ces causes sont :

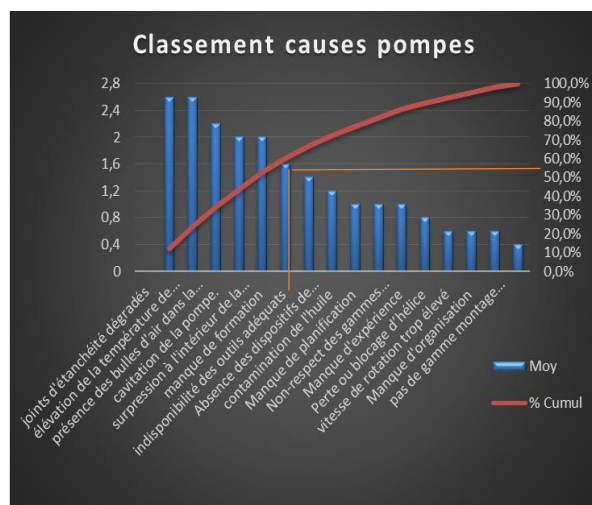
**Figure 15 : Pareto pour les défauts des pompes**

La figure 8 ci-contre présente un aperçu du classement des causes responsables des défaillances pompes. Les causes suivantes :

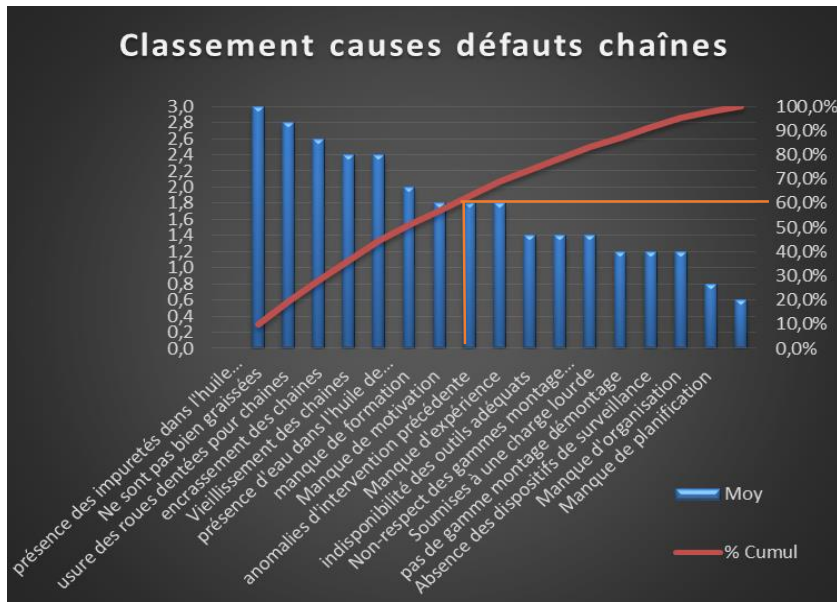
**Figure 17 : Pareto pour défauts de chaînes**

Le classement par Pareto des causes relatives aux défauts des chaînes, comme illustré dans la figure 9 ci-dessus, a servi pour sélectionner 7 causes sur les 17, autrement dit 41% des causes totales, avec le taux de validité choisi (60%). On cite :

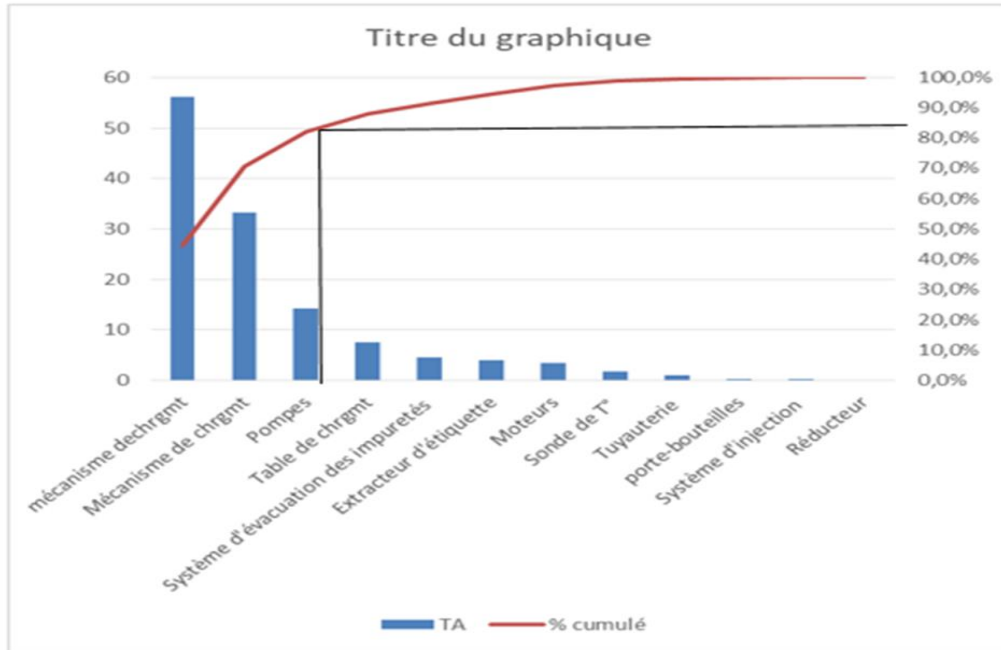
**Figure 18 : Classement Pareto des éléments et sous-ensembles selon le temps d'arrêt**

La figure 18 du diagramme ci-dessus représente le classement Pareto des éléments et sous-ensembles de la laveuse bouteilles classés selon le temps. Ainsi 3 sous-ensembles sur les 12 considérés dans cette étude, soit 25%, ont occasionné 82% du temps d'arrêt enregistré pendant l'exercice 2017. A titre comparatif, nous menons encore un classement Pareto selon la fréquence des pannes.

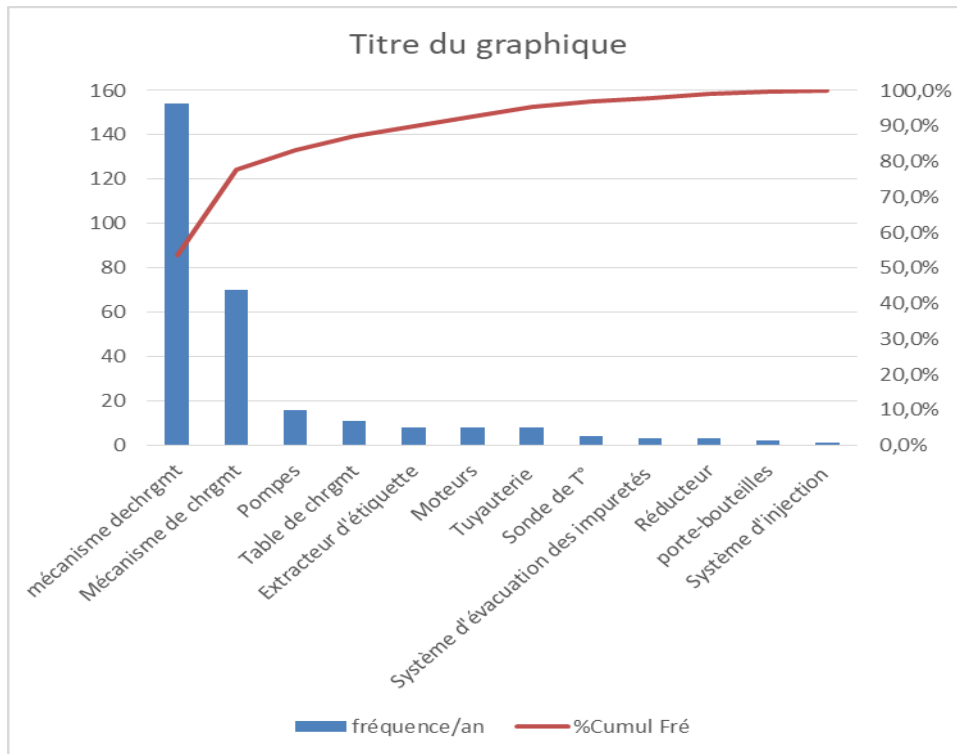
**Figure 19: Classement des éléments et sous-ensembles selon la fréquence**

Après un classement Pareto des éléments et/ou sous-ensembles, il a été possible de déterminer les sous-ensembles les plus critiques de la laveuse bouteilles. Le mécanisme de chargement, le système de déchargement et les pompes sont responsables, à eux seuls, de 82% des arrêts de la machine.

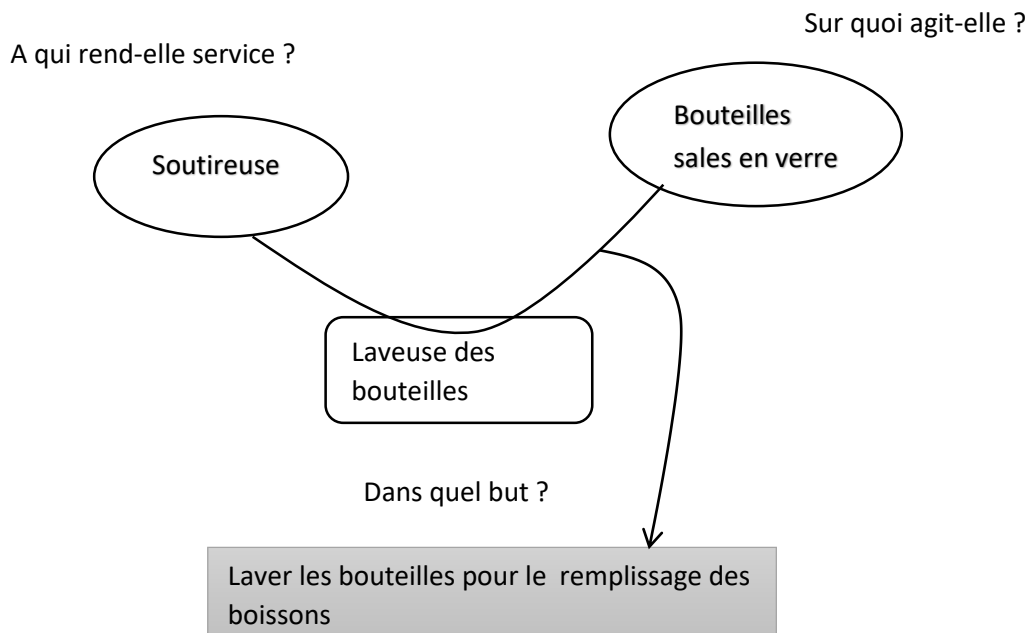
Figure 20 : diagramme bête à cornes de la laveuse bouteilles

Cet outil d'analyse fonctionnelle est utilisé ici pour cadrer de manière simple et explicite le contexte dans lequel se situe l'équipement qui est l'objet d'étude. Il répond aux trois questions fondamentales suivantes :

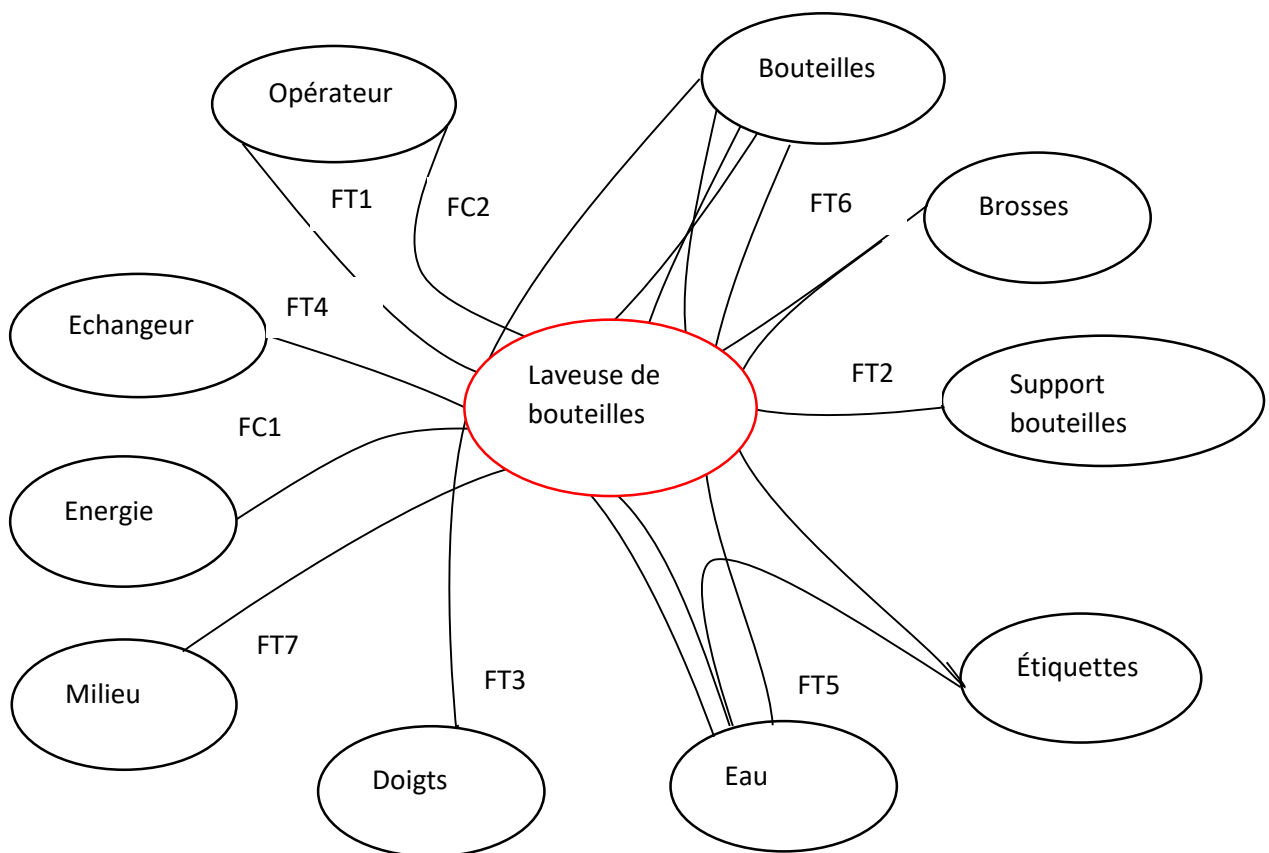
Figure 21 : diagramme pieuvre de la laveuse bouteilles

Le diagramme à pieuvre sert à l'expression des fonctions connues par les termes de : « fonctions principales » et « fonctions de contraintes». Il est utilisé, dans ce contexte, pour identifier l'environnement d'évolution du système et déterminer avec précision et concision les relations entre ce système et les éléments du milieu environnant ainsi que les relations entre couples d'éléments extérieurs. C'est une représentation qui permet une grande rapidité de compréhension du système et les relations et interactions qui le lient directement avec le milieu extérieur.

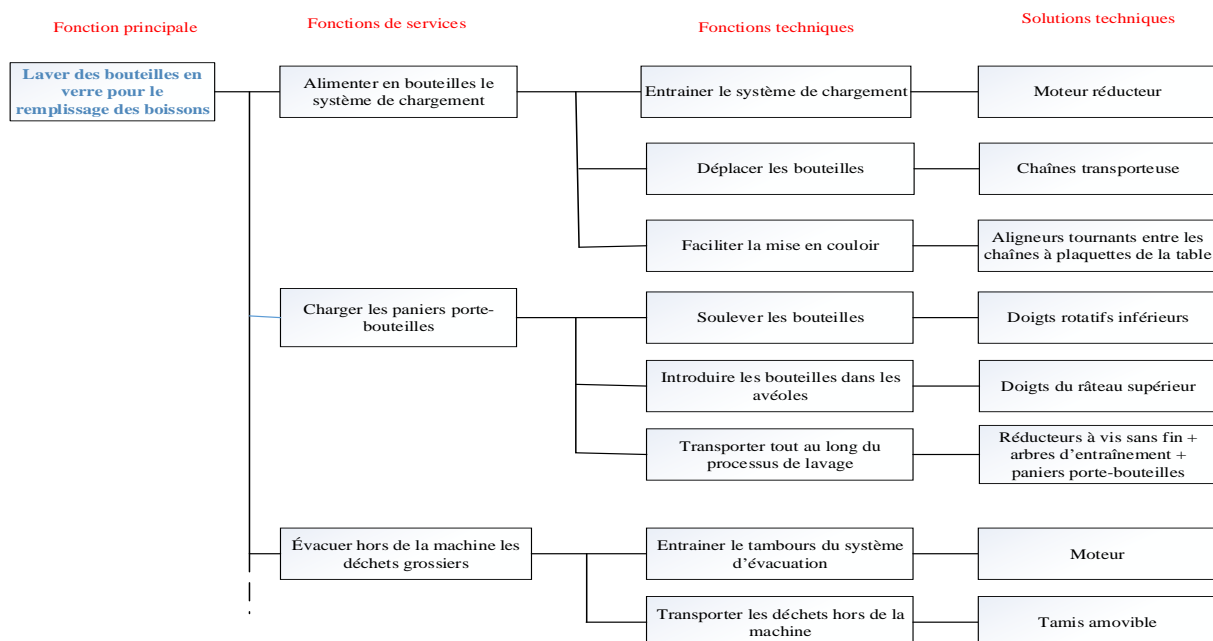
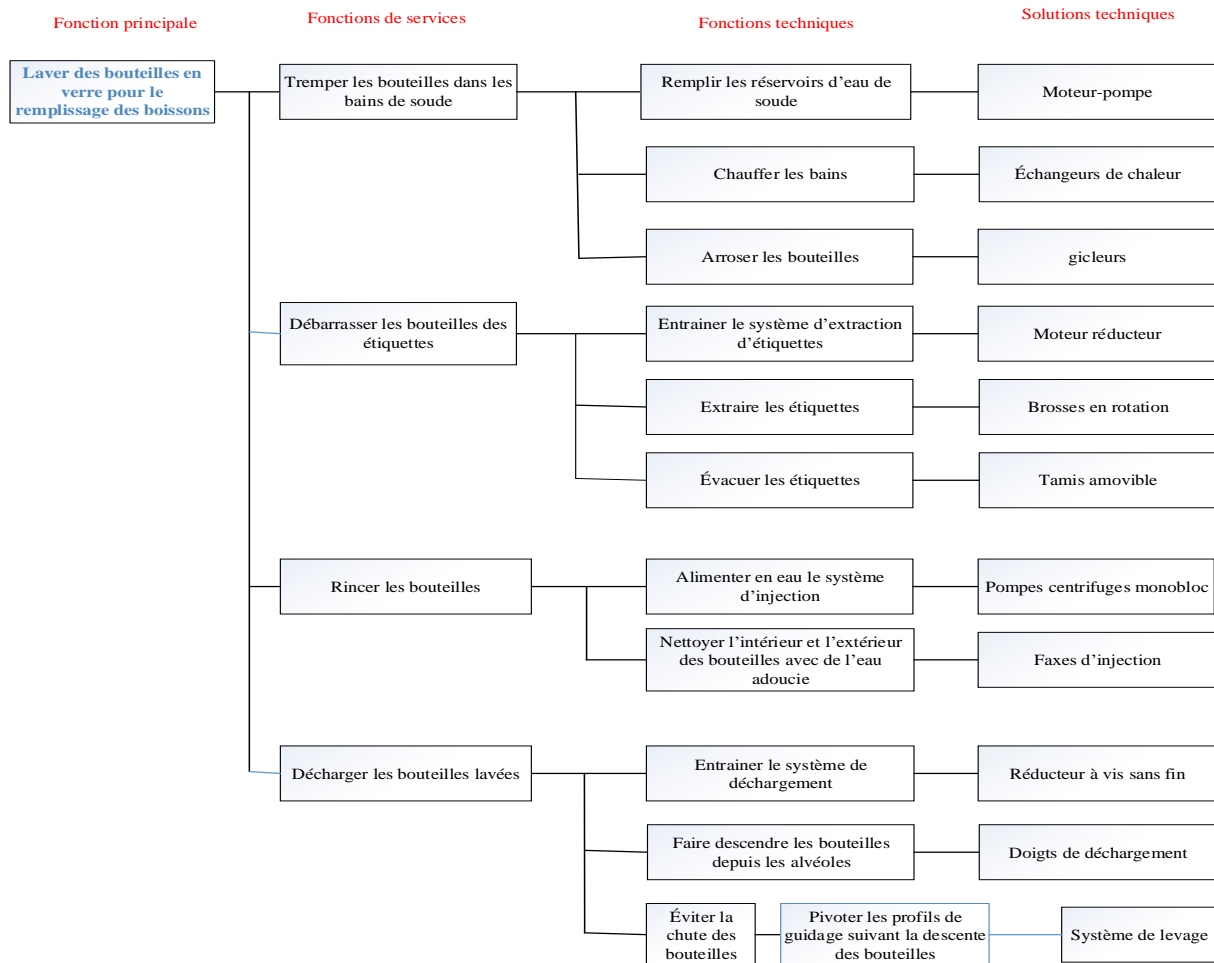
**Figure 22 : Diagramme FAST de la laveuse bouteilles**

Un diagramme FAST fournit une décomposition des systèmes allant des fonctions de service (fonctions en lien avec le milieu extérieur) et passant par les fonctions techniques (fonctions internes au système) jusqu'à l'énoncé des solutions technologiques employées ou prévues pour remplir les fonctions techniques. Le diagramme FAST constitue alors un ensemble de données essentielles permettant d'avoir une bonne connaissance d'un produit complexe et ainsi de pouvoir améliorer la solution proposée. Ci-dessous, on a la représentation du diagramme FAST de la laveuse bouteilles.

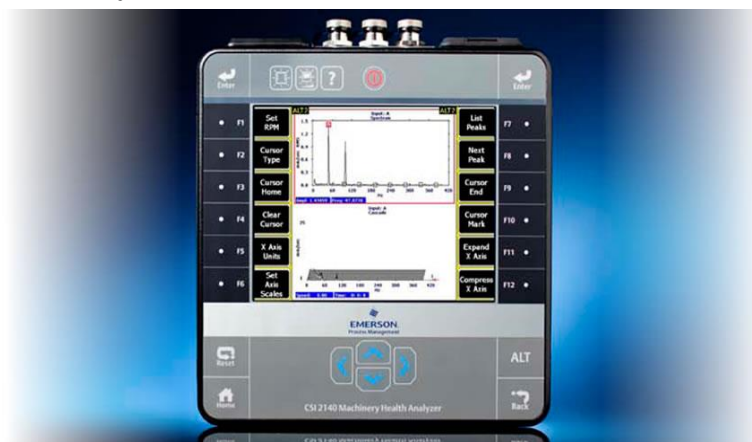
Figure 23 : Analyseur vibratoire CSI 2140

- ✚ Gamme de fréquence : 10 Hz à 80 KHz maximale
- ✚ Fournisseur : Emerson

Il est aussi équipé d'une interface sans fil pour l'utilisation de la technologie d'alignement au laser

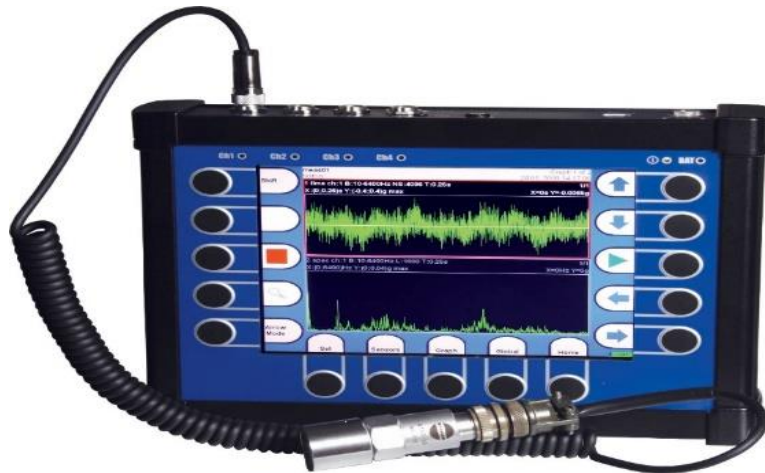
Figure 24 : photo d'un analyseur de vibration modèle VA4PRO

Cet appareil permet la détection simplifiée des défauts basiques tels que les balourds, les désalignements, les problèmes de desserrage ou de fondation de machine représentant à eux trois 75 % des défauts vibratoires reconnus sur les machines tournantes. Il est équipé aussi, entre autres, d'un logiciel de ronde de mesure, du système LUBRI destiné au contrôle du processus de lubrification etc.
