Mémoire de Projet de fin d'étude

**Fiabilisation de la ligne de soudure d'essieu J92 Tanger 1 et
Amélioration de son taux de productivité**

Lieu : Société Groupe Renault

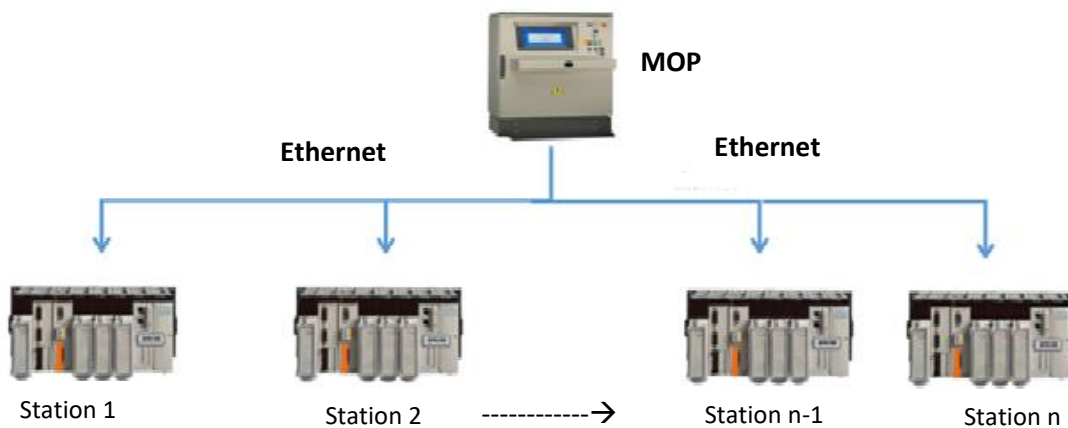
Figure 7 : Architecture de communication entre MOP et API

- **SMPLOC** (Suivi des Moyens de Production Local) : Il est installé dans chaque MOP qui existe sur terrain et Collecte les informations d'une ou plusieurs installations (API) (Figure7).

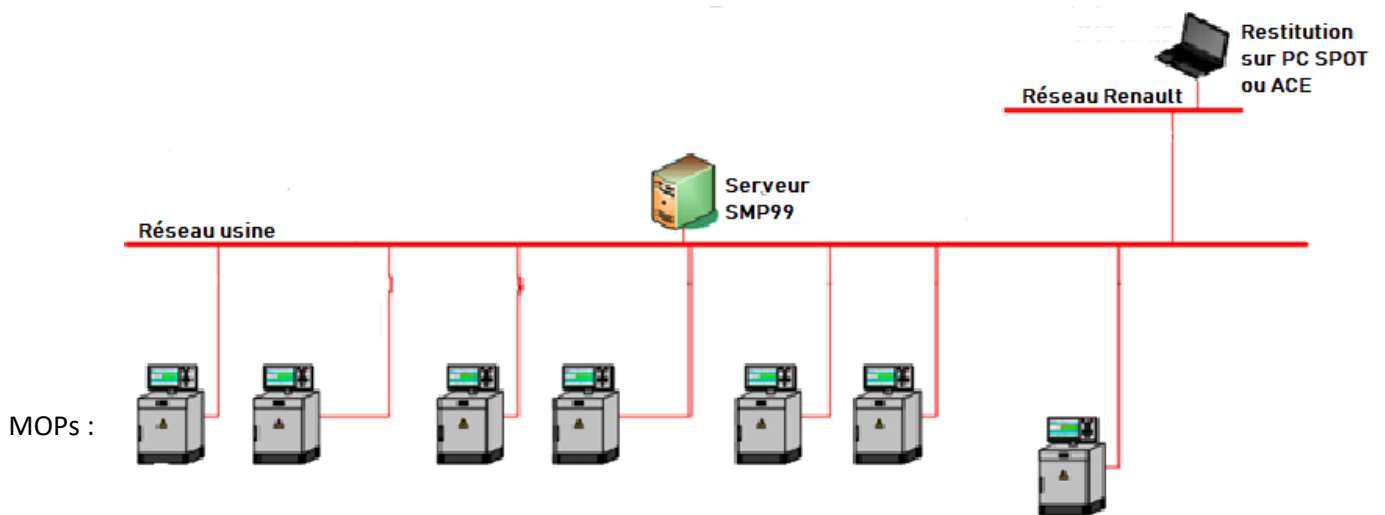
Figure 8 : Architecture de communication à distance entre MOP et PC

- **SMP99** : Serveur central collecte les données des postes SMPLOC et met à disposition ces informations aux différents clients (Figure 8).

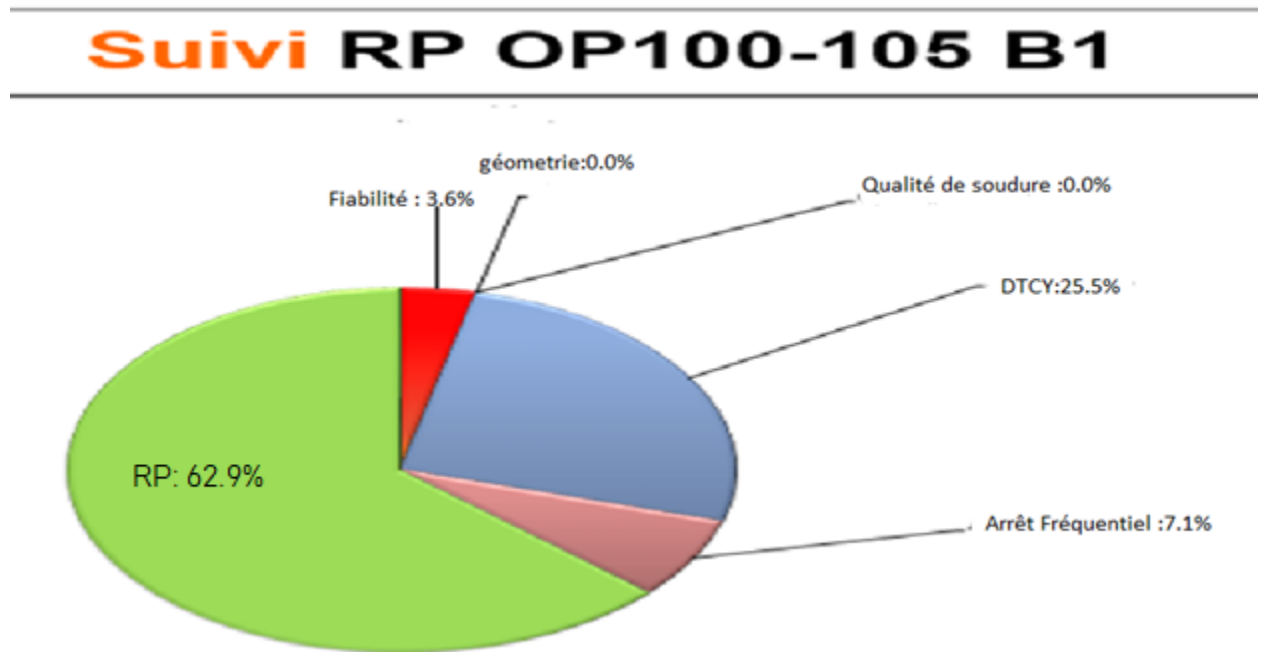
Figure 29 : Répartition des pertes pour B1

Interprétation : Le diagramme de répartition connu par Camembert « Figure 29 » dans l'atelier de maintenance permet de visualiser la répartition des Pertes et le RP du mois de mars. Nous pouvons voir clairement que la valeur du RP est très faible par rapport à l'objectif fixé à 87,5% et cela

revient au temps de dépassement de cycle qui a pour valeur 25.5% (dû au manque de documentation), ainsi qu'aux arrêts propres de pannes APP de nature fiabilité avec un pourcentage de 3.6% ; En revanche le pourcentage des arrêts fréquents est acceptable.

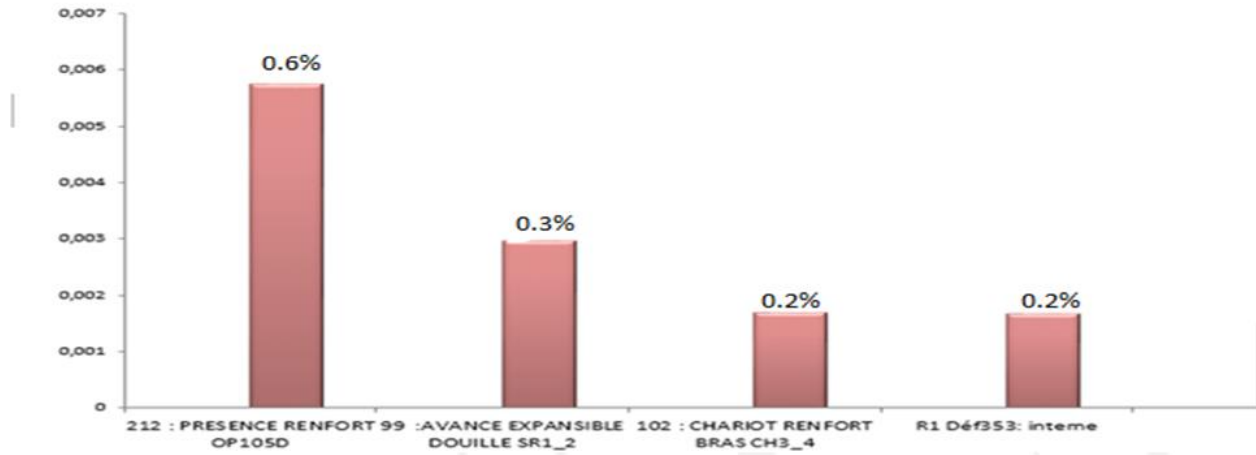
Figure 30 : Pareto des APP de L'ilot B1

Le Pareto suivant « Figure30 » présente les Top APP qui avaient lieu pendant le mois de Mars. De manière générale, ce Pareto permet de mieux résumer les problèmes affrontés par l'installation et qui avaient causé des arrêts. Nous nous intéresserons aux deux premiers défauts : **Présence Renfort 99 OP 105D** et **Avance Expansibile Douille SR1_2** vu qu'ils présentent les grands pourcentages et la fréquence de leur apparition est presque journalière.

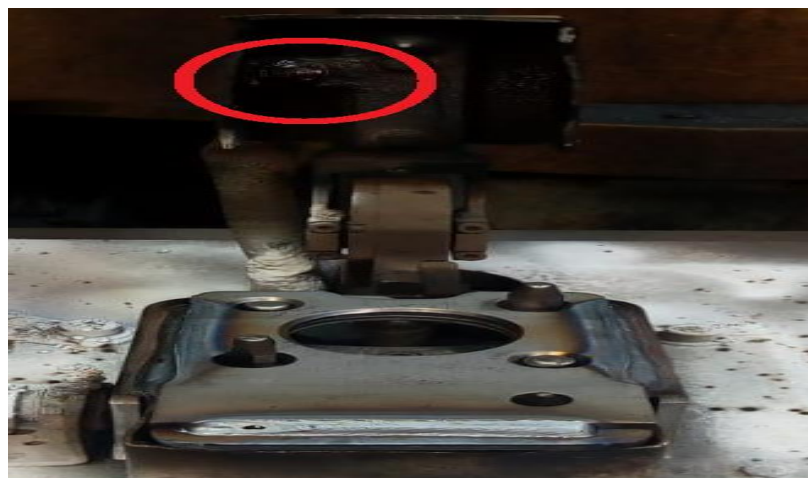
Figure 31 : Capteur de présence renfort

1. Pour le défaut **Présence Renfort 99 OP 105D** C'est un problème de détection de capteur situé au-dessus de la pièce renfort (Figure 31).

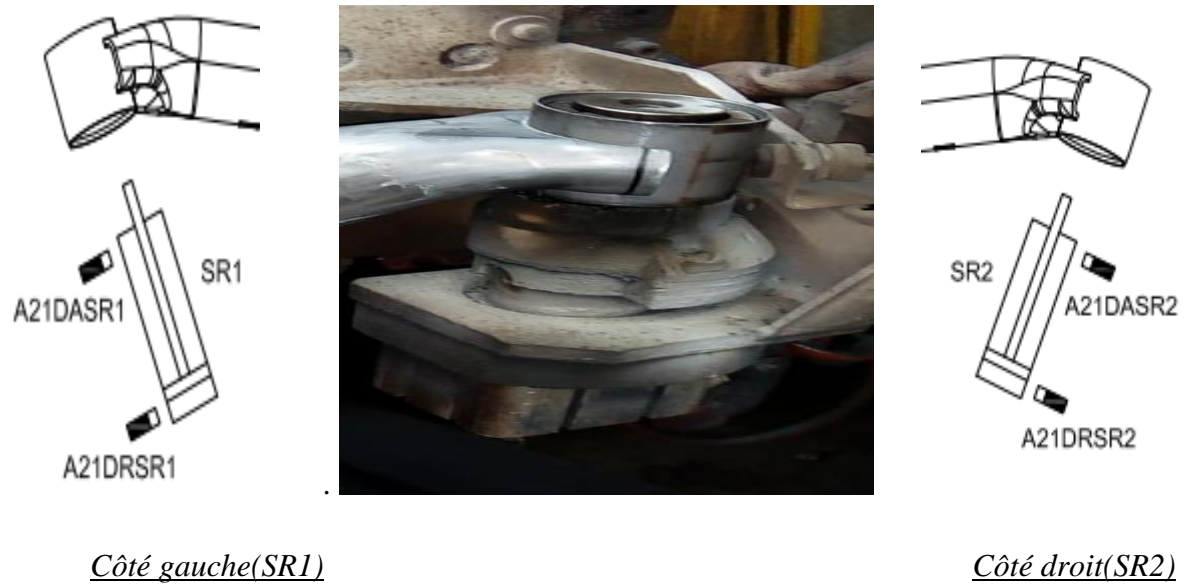
Figure 32 : vérin de serrage & desserrage de la douille

2. Le défaut **Avance Expansible Douille SR1_2** C'est un problème de détection des capteurs du vérin lors de serrage ou desserrage de la douille (Figure 32).

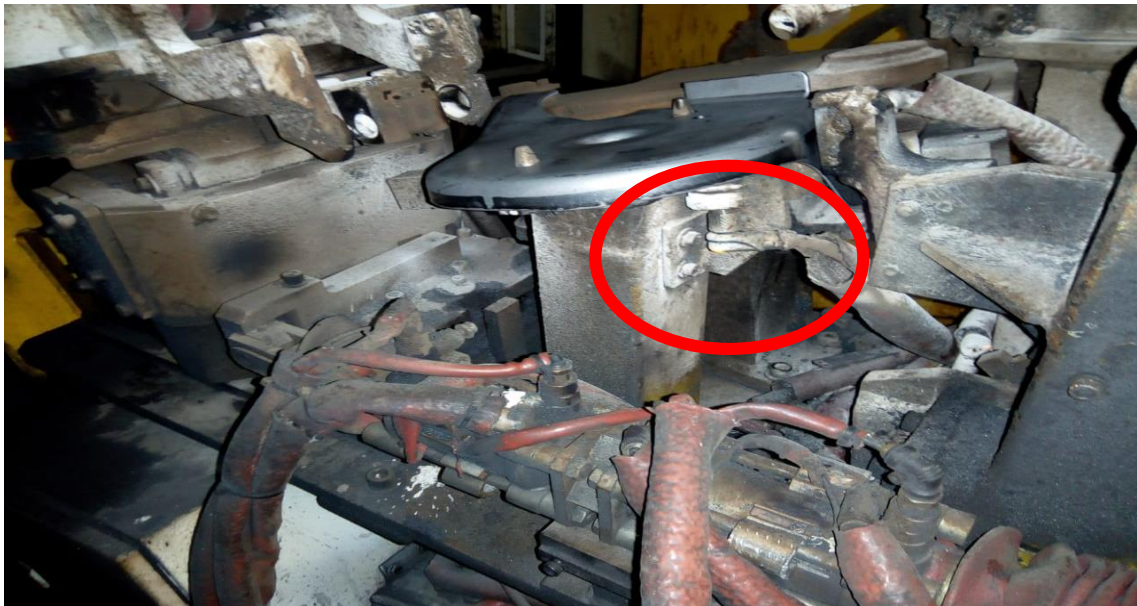
Figure 35 : Capteur de présence coupelle

1. Pour le défaut **Présence Coupelle OP 130 G** C'est un défaut au niveau du capteur de détection de la coupelle (Figure 35).

D'après notre analyse de **Présence Coupelle OP 130 G** le problème était au niveau de la Protection de capteur, pour cela nous avons fait une conception d'un boîtier «Figure 46 » avec Catia V5 qui permettra d'éloigner le capteur de la pièce et assurera un bon fonctionnement pour la détection, il est composé d'une tige, un ressort pour faire revenir la tige à sa position initiale lors de déchargement, un système de guidage pour équilibrer la tige et un bloc qui contient les éléments précédents avec un trou pour le capteur, voici le drafting de la pièce « Figure 45» :

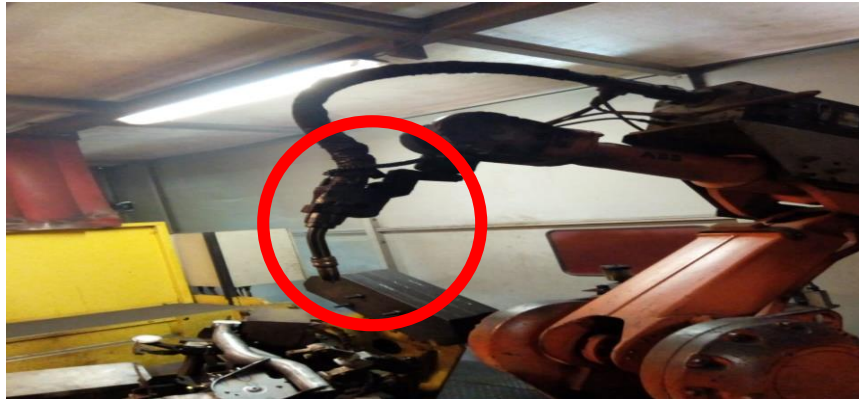
Figure 36 : Torche du Robot ABB

2. **R1 Défaut361 : collision torche** : ce défaut est généré lorsque la torche du robot (Figure 36) touche l'outil pendant le soudage de la pièce, alors une fois il y a un impact l'ilot est

hors énergie et le robot s'arrête pour ne pas causer des dégâts soit pour la pièce soit pour lui-même.

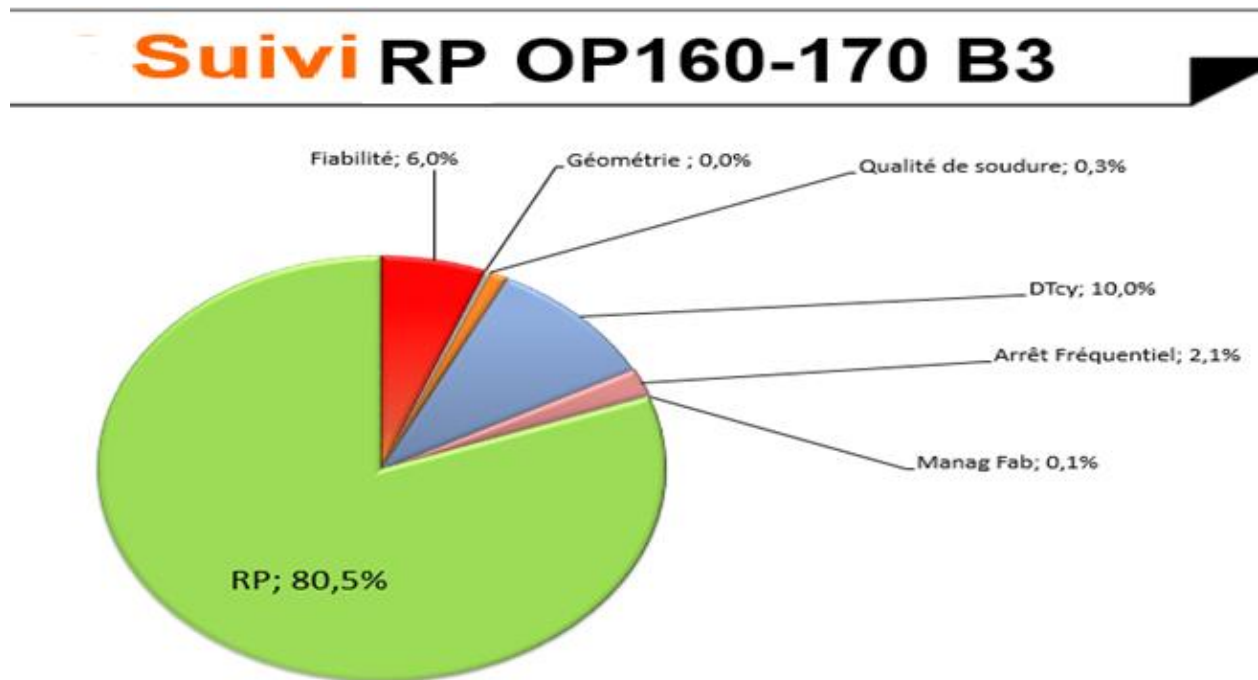
Figure 37: Répartition des pertes pour B3

Interprétation : D'après la « Figure 37 » le rendement propre RP de B3 est non satisfaisant, le temps de dépassement de cycle présente toujours un problème dû à la non documentation, pour le pourcentage des APP (Fiabilité et Qualité de soudure) sa valeur est importante et nécessite une analyse.

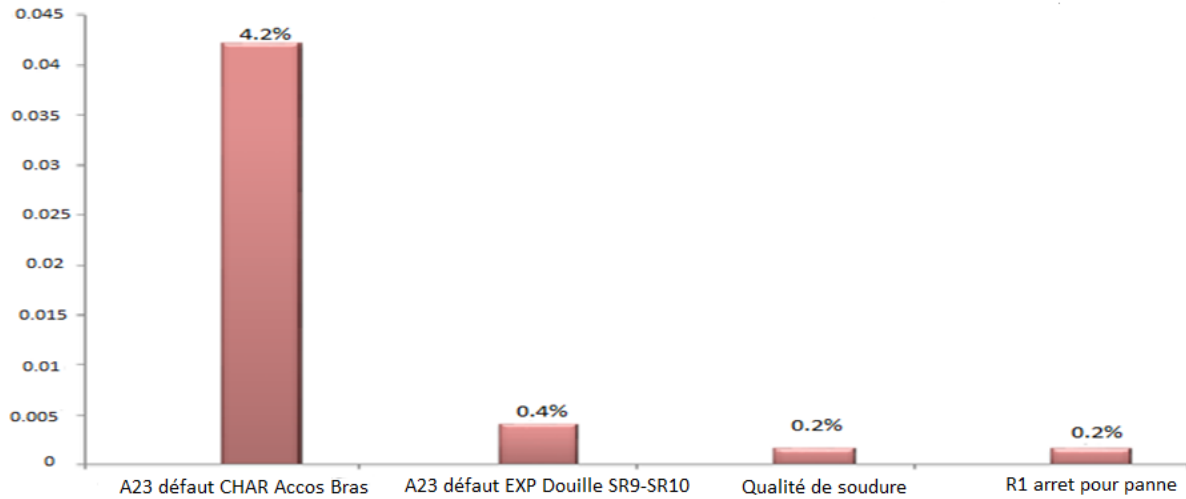
Figure 38 : Pareto des APP de L'ilot B3

D'après Pareto « Figure 38 », le défaut **A23 df CHAR Accostage Bas** est le défaut le plus pénalisant pour B3 sa fréquence d'apparition est journalière .Le défaut **A23 df Exp Douille SR9-SR10** doit être aussi traité par une recommandation de l'adjoint Chef atelier ACA.

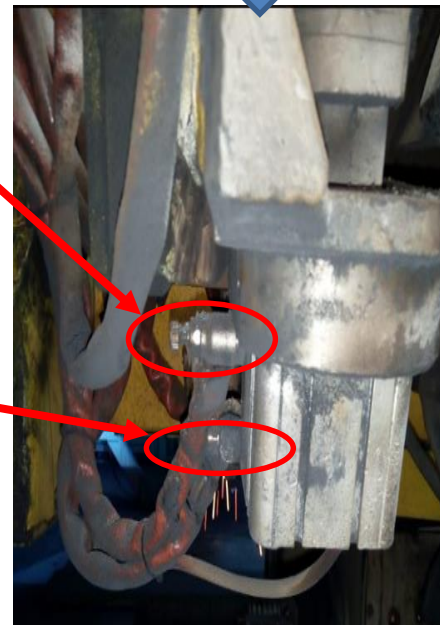
Figure 42 : Orifices du vérin de serrage de la douille

En revanche l'orifice de recul est en contact direct avec la source pneumatique.
 Au cours de la charge des pièces par l'opérateur l'ilot est totalement sans énergie alors la tige peut être déplacé librement vers le bas surtout que la course du vérin n'est pas totalement utilisée.

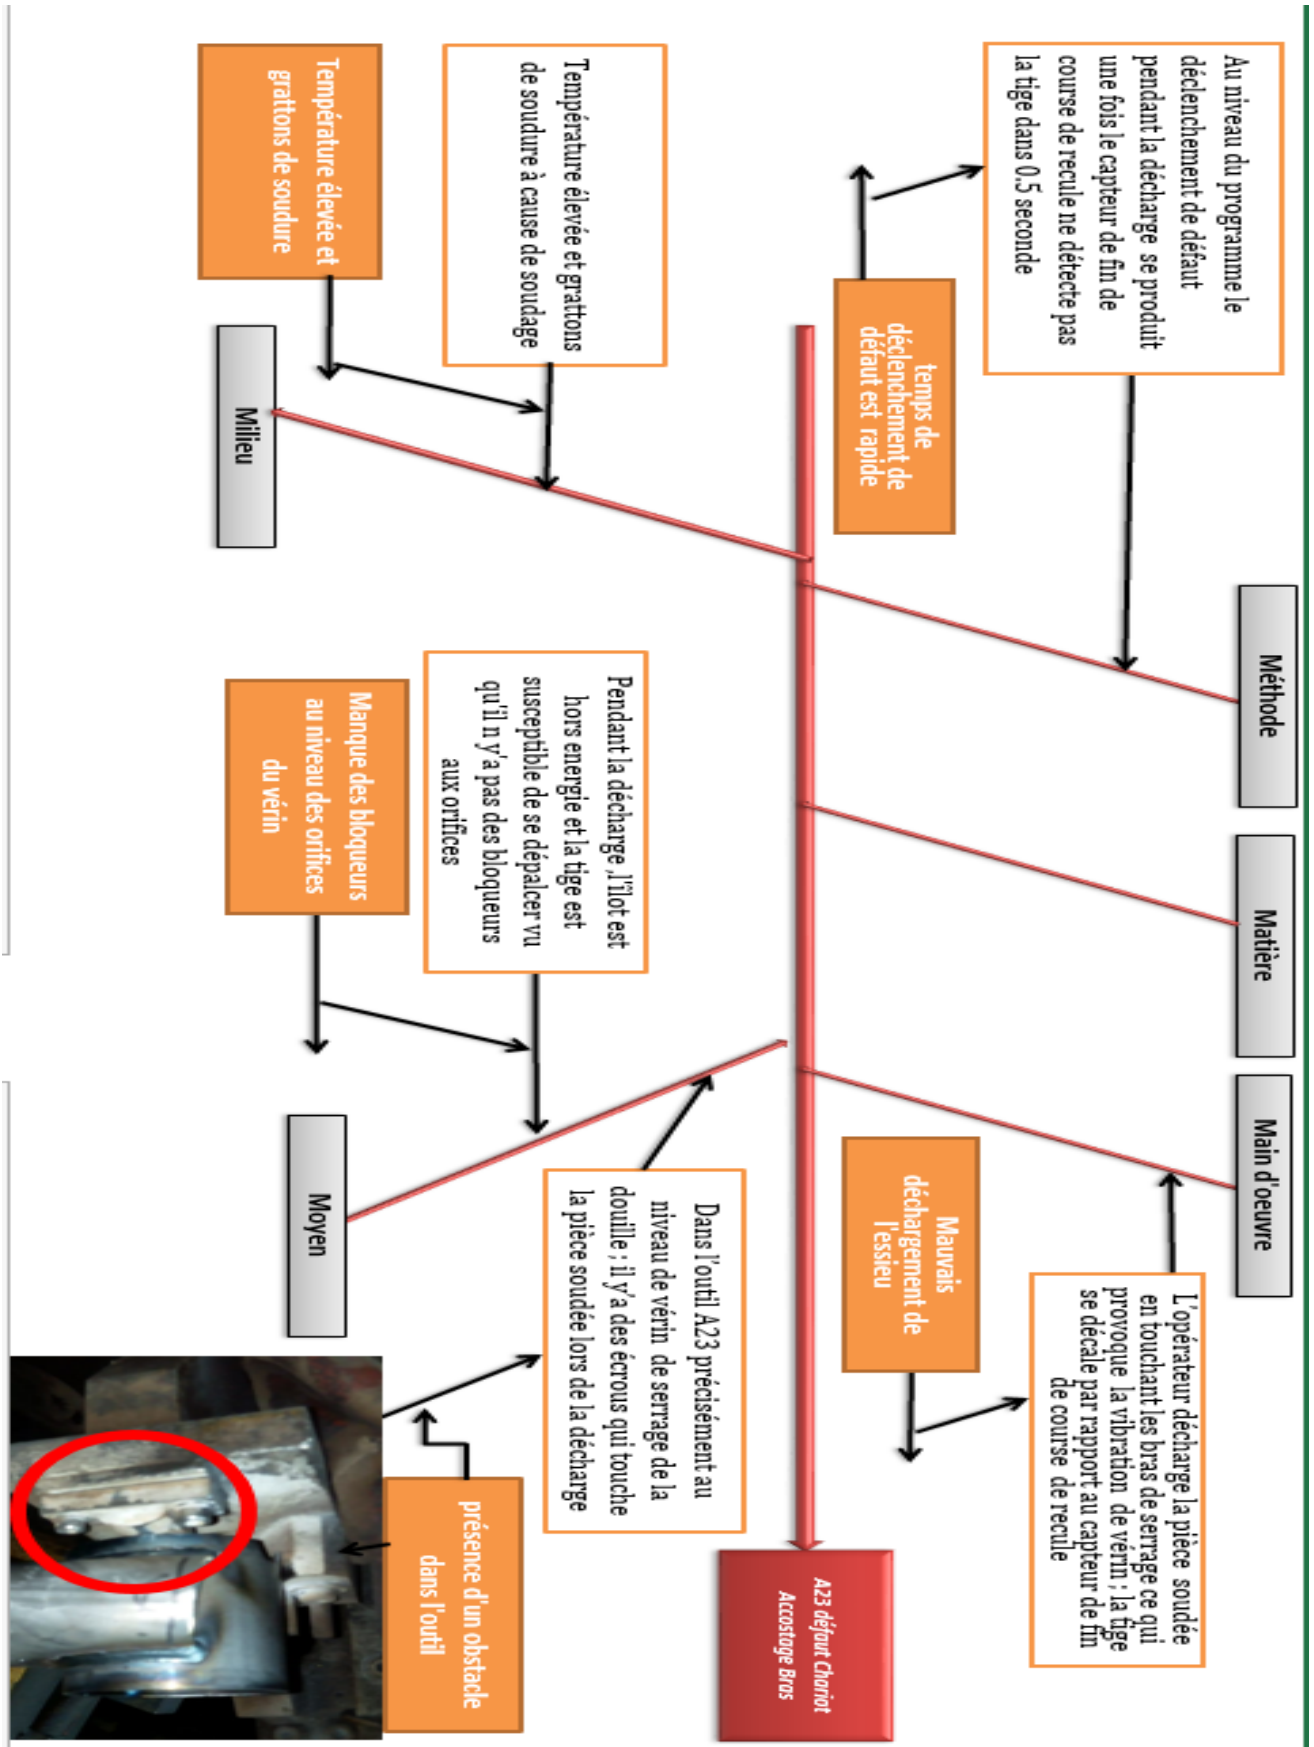
Figure 43 : Digramme d'Ishikawa pour : A23 défaut Chariot Accostage Bras

Nous sommes basés sur la méthode des 5M appelé Ishikawa « Figure 43» pour pouvoir traiter le défaut A23 défaut Chariot Accostage Bras de tous les côtés afin de mener une analyse complète.

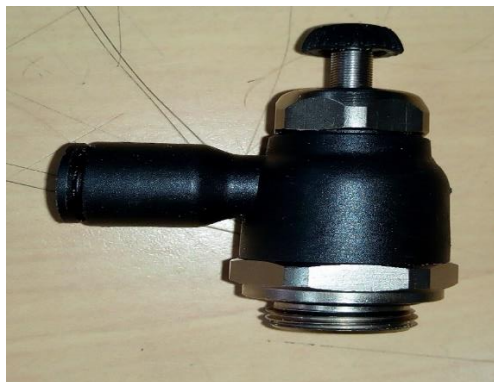
Figure 44 : Etrangleur G1/2 M12

Pour le problème **Avance Expandible douille SR1-2**, le vérin nécessite un étrangleur G1/2 M12 « Figure 44 » pour le réglage de débit qui permettra une fixation de la tige pendant la charge de la douille

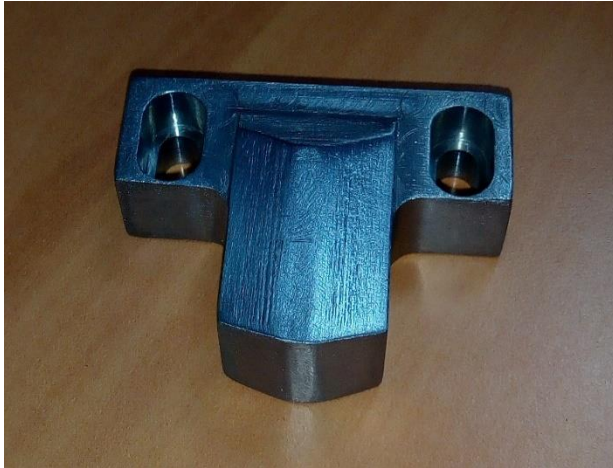
Figure 51 : Vue 3D de la pièce

Et nous avons réalisé la conception d'une pièce à l'aide de Catia V5 (Figure 51) pour éliminer l'obstacle qui se trouve au niveau de vérin de serrage de la douille (Figure 50) dans le but de faciliter la décharge de l'essieu sans que ce dernier ne touche les vises de la pièce. L'idée a été validé par l'encadrant et nous avons envoyé le Drafting de la nouvelle pièce (Voir annexe 3) à la maintenance centrale pour qu'elle soit fabriquée « Figure 49 ».

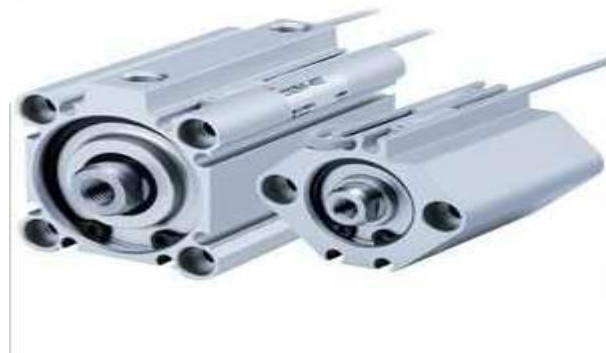
Figure 53 : Vérin type CDQ2A63TF-15DZ

Alors nous avons choisi le premier CDQ2A63TF-15DZ avec l'encadrant (Figure 53) et pour le capteur nous sommes mis d'accord sur le suivant :
