## MEMOIRE DE FIN D'ETUDES :

**Amélioration de la performance de l'atelier sellerie**

**Tanger 1**

Lieu : Renault Tanger

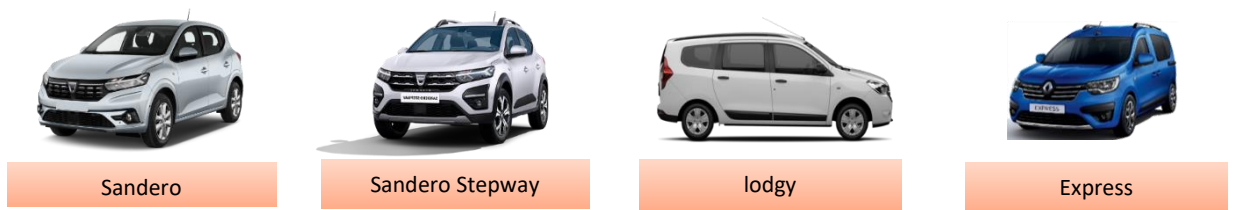
Figure 2: Gammes de fabrication

La fabrication d'une voiture suit plusieurs étapes : L'emboutissage, la tôlerie, la peinture, la logistique, le montage, et enfin la livraison au client. Un contrôle qualité a lieu à toutes les étapes de la fabrication de la voiture. En parallèle, les organes mécaniques du véhicule (moteurs, boîtes de vitesses et châssis) sont produits par d'autres sites industriels du Groupe ou par des fournisseurs extérieurs, afin d'être acheminés jusqu'aux lignes de production pour le montage final du véhicule. La figure 2 ci-dessous représente la gamme de fabrication Renault-Nissan :

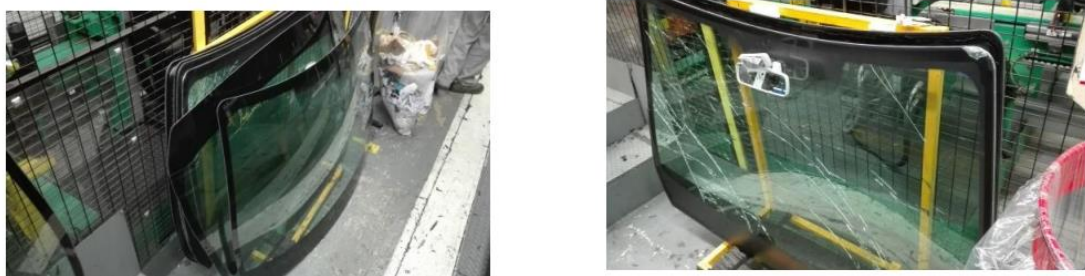
Figure 26 : Exemple dégradation du pare-brise

L'unité SE4 est imputée par la dégradation (casse) des parebrises, selon l'historique du mois février 2022 concernant ce défaut nous avons trouvé qu'il est classé le premier en tête Pareto selon la fréquence d'apparition. Les figures ci-dessous nous montrent quelque cas de casse (figure 26).

Afin d'éradiquer le problème de dégradation des Pare-Brise nous avons proposé les solutions présentées dans le tableau suivant (tableau 9) :

| Problème | Action |
|---|---|
| Non-conformité de la part de fournisseur | Control Visuel par l'opérateur de poste 80 avant la prise de PB de l'emballage, possibilité de la dégradation au niveau de Fournisseur. |

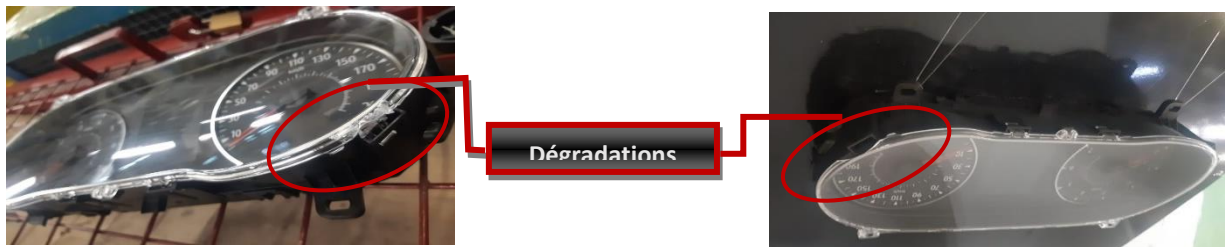
Figure 29 : Exemple dégradation du tableau de bord

La dégradation du tableau de bord est détectée en permanence au niveau du CSC ci-dessous une photo d'un tableau de bord dégradé (figure 29).

A ce niveau, après avoir identifié les causes racines des dégradations du tableau de bord, nous avons établi le plan d'actions suivant (tableau 10) :
