UNIVERSITE SIDI MOHAMMED BEN ABDELLAH

FACULTE DES SCIENCES ET
TECHNIQUES DE FES

Projet de Fin d'Etudes

Amélioration du rendement test de la zone micromodule et
performances des machines d'inspection visuelles AVI

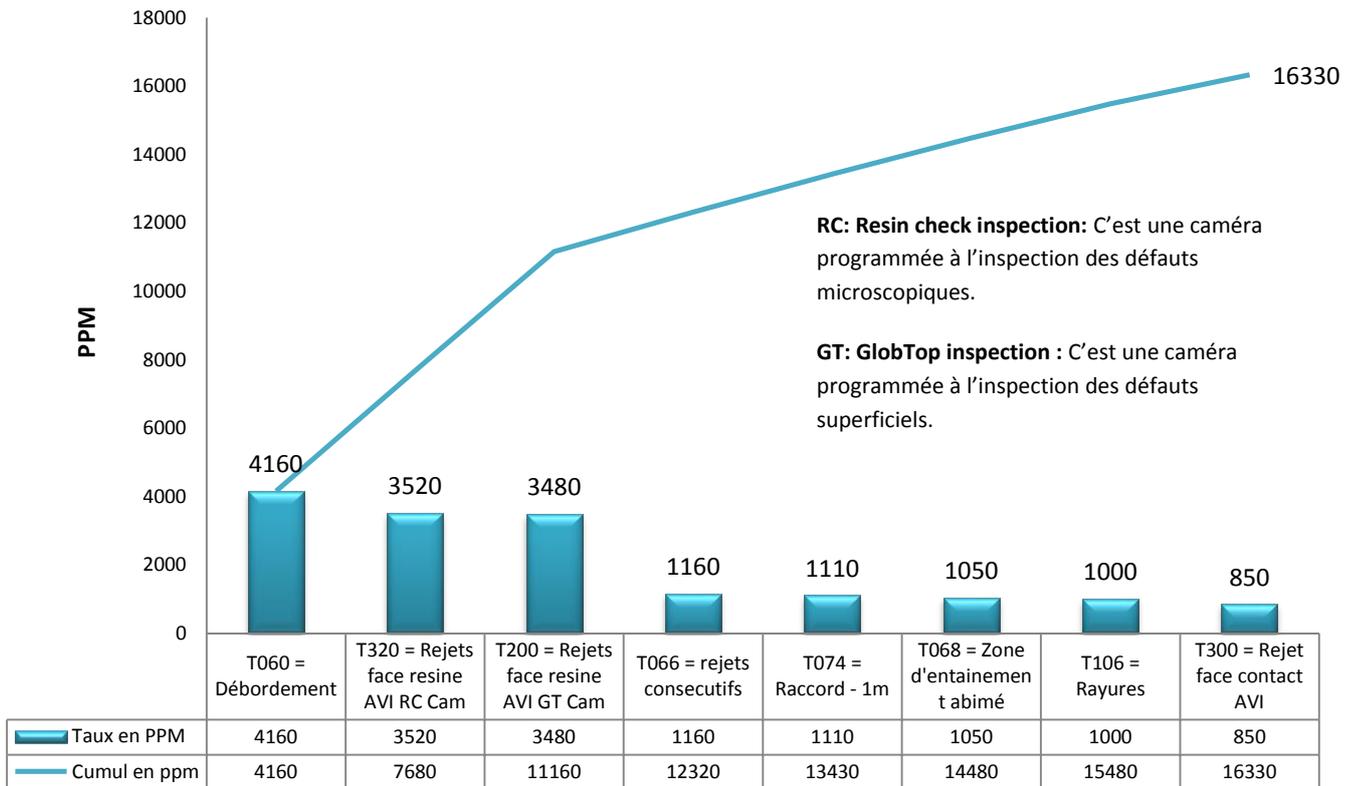
Graphes II.2.2 : Pareto des rejets de mois de Mars

- Le T060 est un débordement rejeté au niveau de la préparation des lots, c'est quoi le débordement ?
- ➔ Le débordement est un défaut critique qui se manifeste par un excès de résine qui ne respecte pas les spécifications du client (spécification : 200µm hors anneau métallique) (Voir figure suivante).

- Les T320 sont des rejets de la machine d'inspection visuelle. Il se subdivise en plusieurs d'autres rejets définie sur le diagramme de cheminement d'inspection de la camera face résine. Ces rejets sont :
 - Crack : fissure microscopique sur la résine.
 - Visible wire : Fil apparent à cause d'un mauvais enrobage de la résine.
 - Void : Trou de résine : est une déformation de l'état de surface de la résine.
- Les T200 sont aussi des rejets de la machine d'inspection visuelle automatique, ils englobent plusieurs défauts tel que :
 - Incomplet fill : Est un manque de résine dû aux plusieurs problèmes au niveau de la machine potting, à titre d'exemple : blocage de la tête d'injection, temps de purge de résine non respecté...etc.
 - Flash : Excès de résine qui dépasse certaines limites données par la spécification des clients.

Le Pareto précédent montre 3 taux énorme des rejets commençant par le débordement. Ces rejets sont souvent vrais. Ils sont causés au niveau de la machine potting, et nous devons les scrapés (rejetés). Mais, le problème qui gêne, c'est que parmi ces pièces considérées non conforme, il existe d'autres qui ont le même défaut (débordement) mais avec des limites qui entrent dans la spécification, ce sont les over rejects (rejet de pièces conforme) que nous devons éliminer.

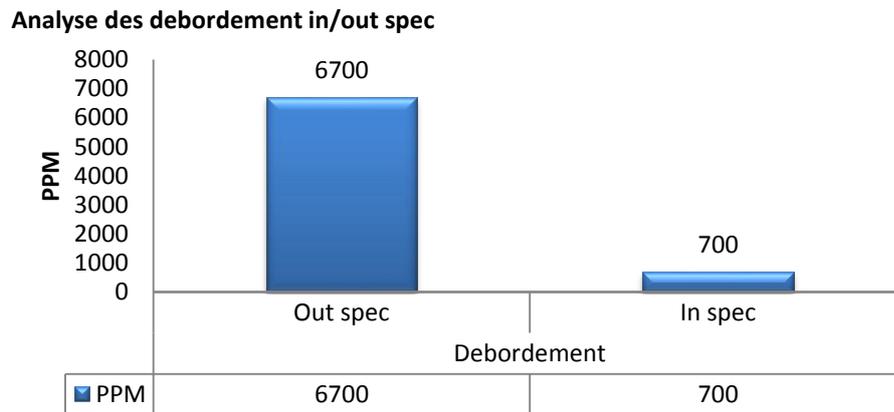
Graphe II.2.3: analyse des débordement à l'etape de preparation

Ces 700 ppm sont des rejets conformes à gagner en terme de production et par conséquent à l'amélioration du rendement. Ils sont rejetés à cause de la difficulté de savoir s'il y a un débordement accepté ou non juste à l'œil nu des opératrices qui font l'opération du contrôle visuelle. Pour remédier, une formation été nécessaire pour les opératrices responsables de ces postes. Ainsi, nous avons reprogrammer la machine d'inspection visuelle à détecter ce type de rejets - à l'aide des prélèvements des pièces non conformes - dont le but est d'éliminer l'inspection de la face résine à l'étape contrôle visuelle manuelle et l'insérer d'une façon correcte et définitive au niveau de la machine d'inspection automatique (AVI).

Cela ne veut pas dire que nous avons abandonné les 6700 ppm, nous avons consulté la machine potting – responsable majeur de ce défaut – pour analyser quelques lots en production et localiser la source gênante afin de sortir avec un plan d’action à réaliser pour réduire le taux de ces rejets (Baisser les 6700ppm).

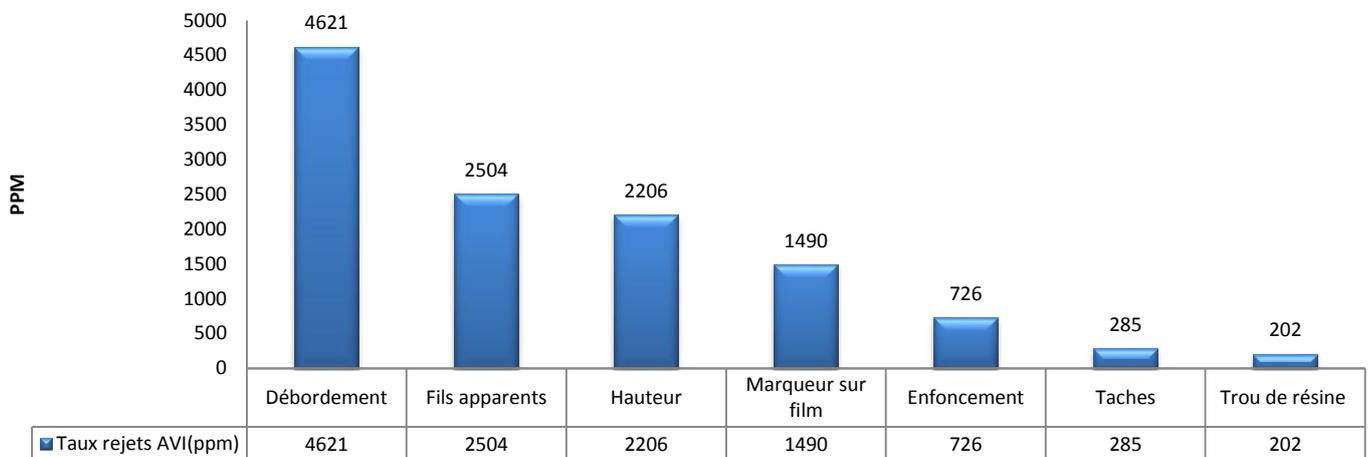
Graphe II.2.4 : Taux de rejets AVI

Au niveau des machines AVI, le débordement prend la première place par un taux de 4621 ppm dont on trouve toujours les faux rejets. Les fils apparent prend la deuxième place par 2504 ppm, il se constitue de deux partie: la première qui porte sur les vrais défauts avec un faible pourcentage que nous devons rejeté, et une deuxième qui porte sur les faux rejets à cause de la poussière ou des corps étrangers volant qui se posent sur la résine et se manifeste comme des fils

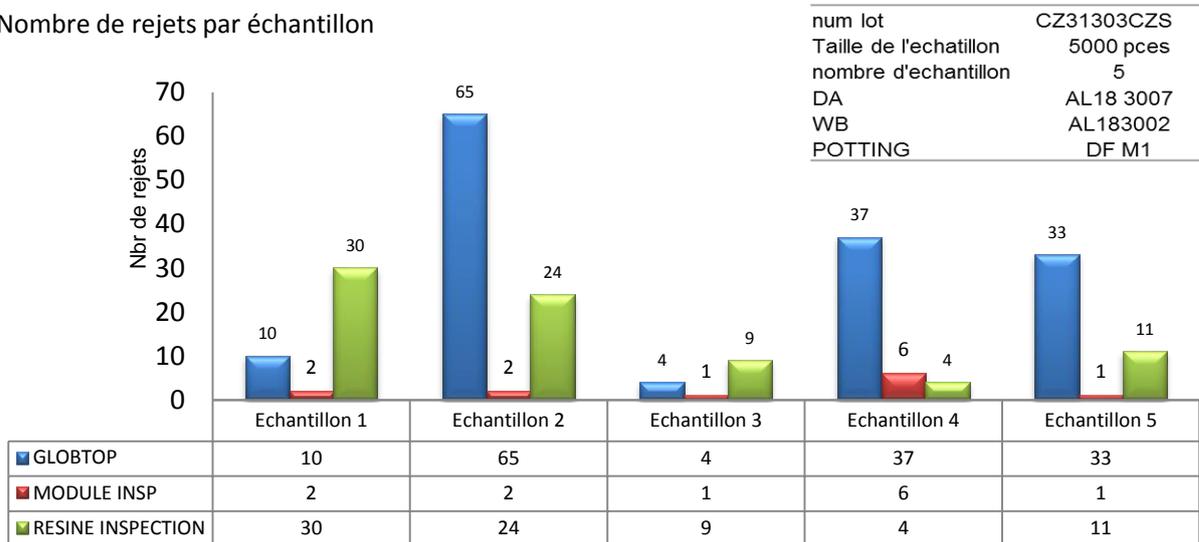
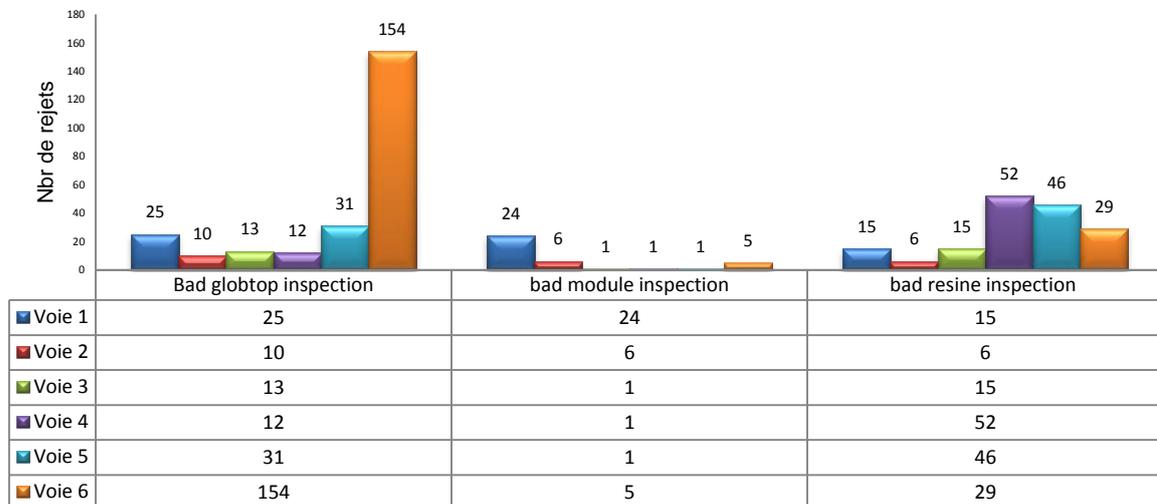
Les rejets détectés par la camera Globtop inspection sont reparties sur tout le lot, spécialement sur la 6eme voie.

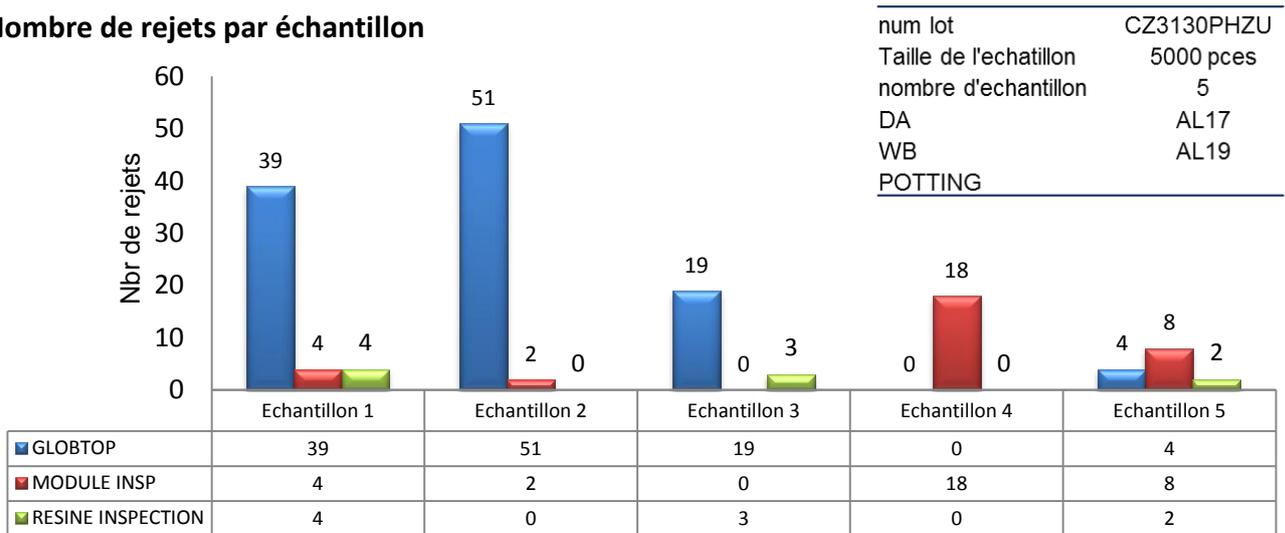
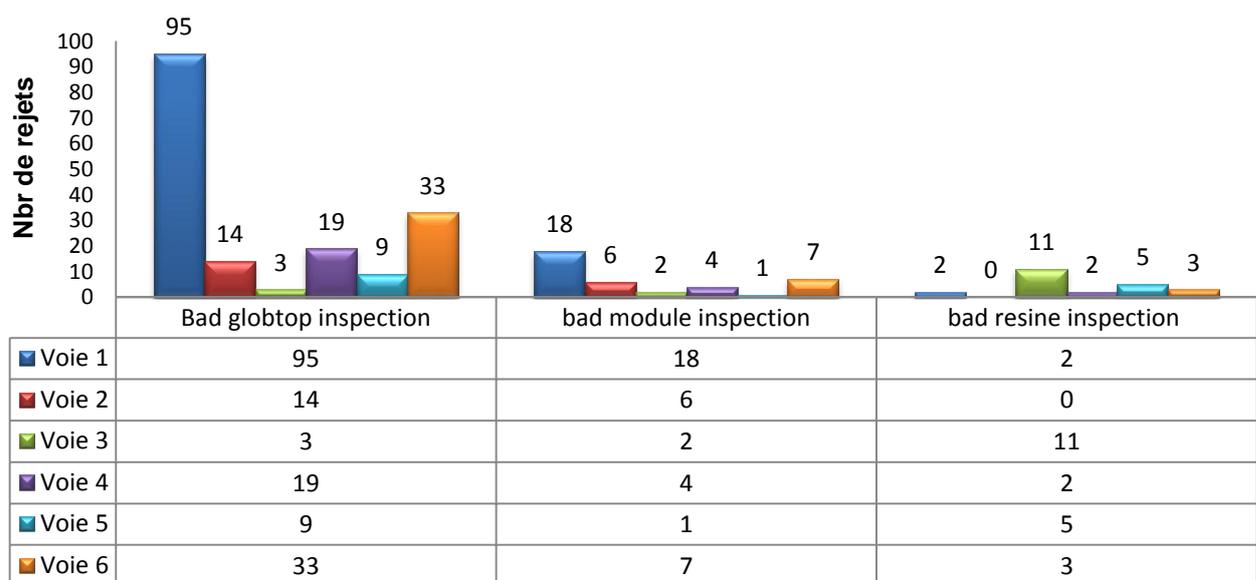
Le nombre de rejets est important au niveau face résine surtout au début de lot « du 1er au 3eme échantillon », à cause des over rejets détectés. La source du problème est le désalignement du film lors de l'inspection du globtop.

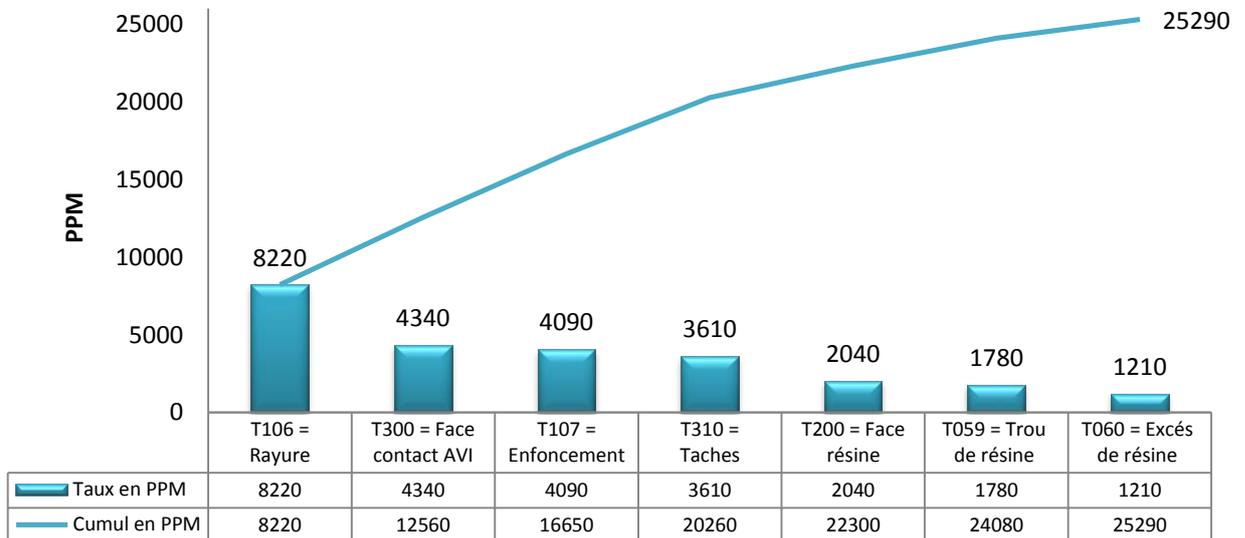
Graphe II.2.3 : Pareto de rejets de mois de Mars

- Les rayures sont des défauts cosmétiques rejetés au niveau des étapes : préparation des lots, contrôle visuelle manuelle et contrôle visuelle automatique.

Les rayures se considèrent le problème le plus critique. La vitesse manuelle d'indexage élevée et les bobines desserrées sont parmi les causes majeures qui génèrent des rayures, on trouve aussi d'autres sources des rayures telles que Le cumul du film dans les buffers qui cause une détérioration du film, ainsi La tape qui entre en contact avec les différents objets sur la table de préparation ou de contrôle visuelle manuelle, ce qui génère des rayures aléatoires.

- Les T300 (face contact AVI) sont des rejets de la machine d'inspection visuelle automatique, ils regroupent plusieurs défauts tel que les rayures (automatiquement inspectées), les taches sur film, les enfoncements...etc.

- Les T107 (enfoncement) : sont des défauts détectés à l'étape de préparation, Ils se manifestent comme des déformations sous forme de points sur la face contact du module.

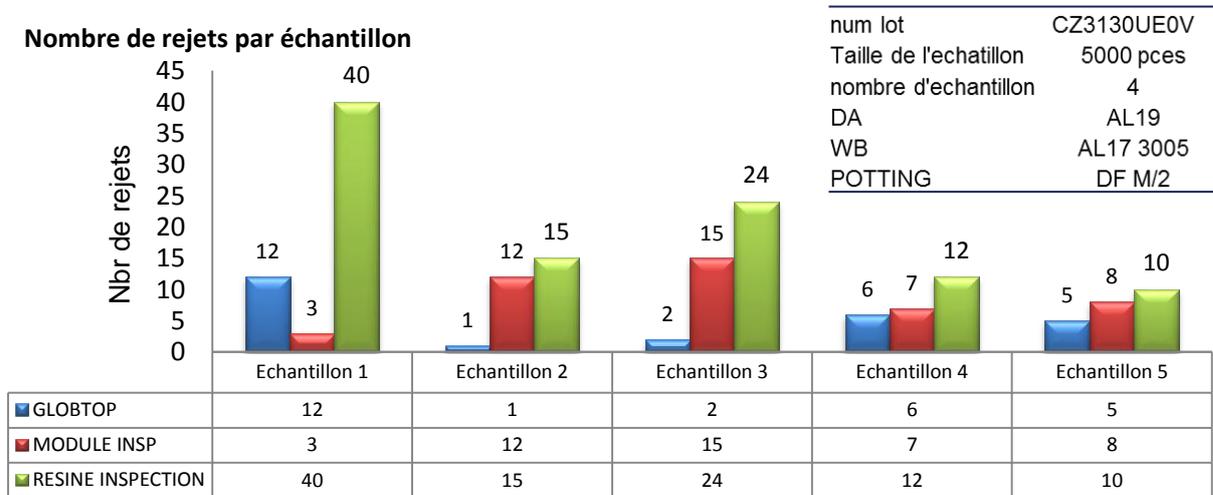
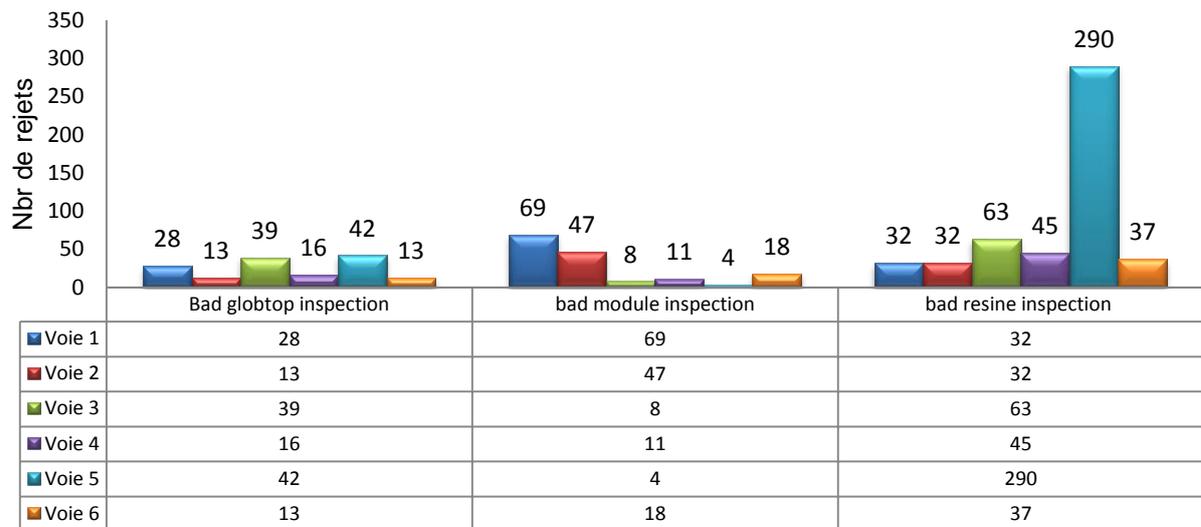
Les deux graphes montre bien que les rejets au niveau de la camera globtop inspection sont réduites par contre celle de la camera Resin check sont augmentés, ce qui est remarquable chez la 5 ème voies. Après le contrôle et l'analyse fait sur les images de ce lot (lot suivi), nous avons trouvé que ces rejets sont des vrais défauts y compris des rejets proches de la limite, chose qui nous a poussés à optimiser encore plus le programme d'inspection en le renouvelant par des paramètres qui répond aux limites de la spécification. Il s'agit de la 2eme Action.

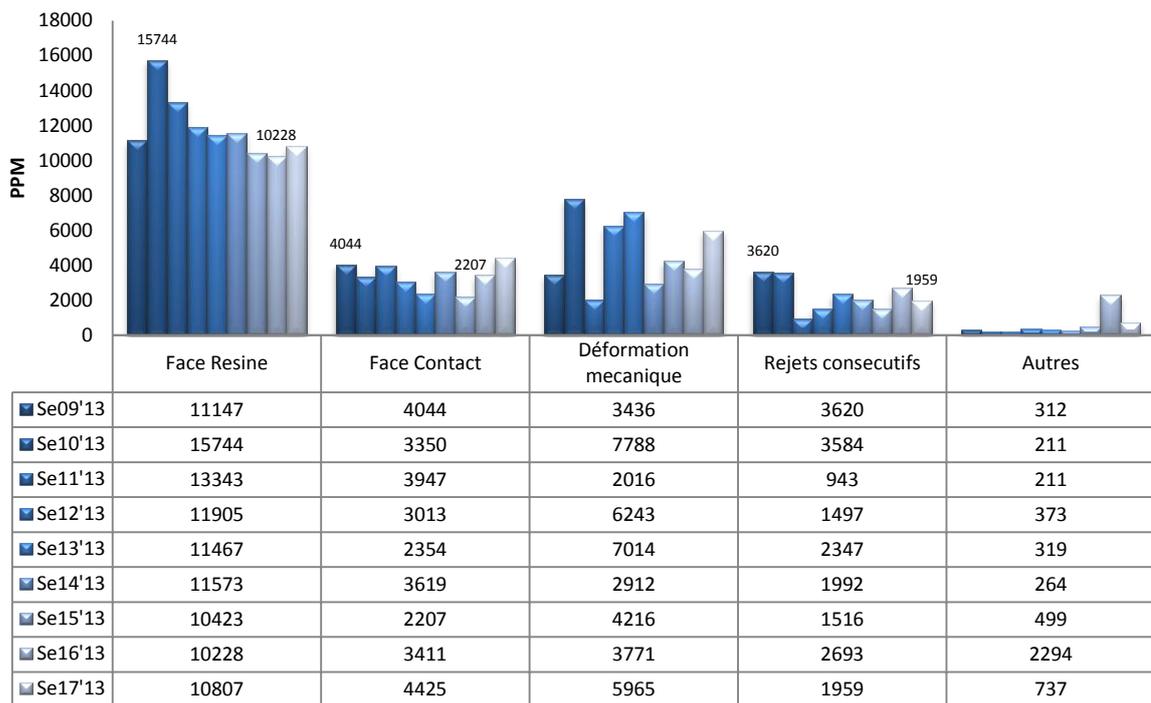
Graphe III.3.1.a : Evolution des rejets produit COCO.

La majorité des actions sont réalisées sur la face résine, chose qui a donné une dégradation de ses rejets de 15744PPM à 10228PPM, donc un gain de 5515 PPM. Ainsi les taches faites sur la face contact ont donné leurs fruits par un gain de 2000PPM. Cela se voit aussi au niveau d'amélioration du rendement (voir graphe d'évolution du rendement ci-dessous) :
