Master Sciences et Techniques
Spécialité : Ingénierie Mécanique

**Fiabilisation des modules de lubrification et conception d'un
mécanisme de levage pour une porte d'alignement**

Lieu : SONASID Nador

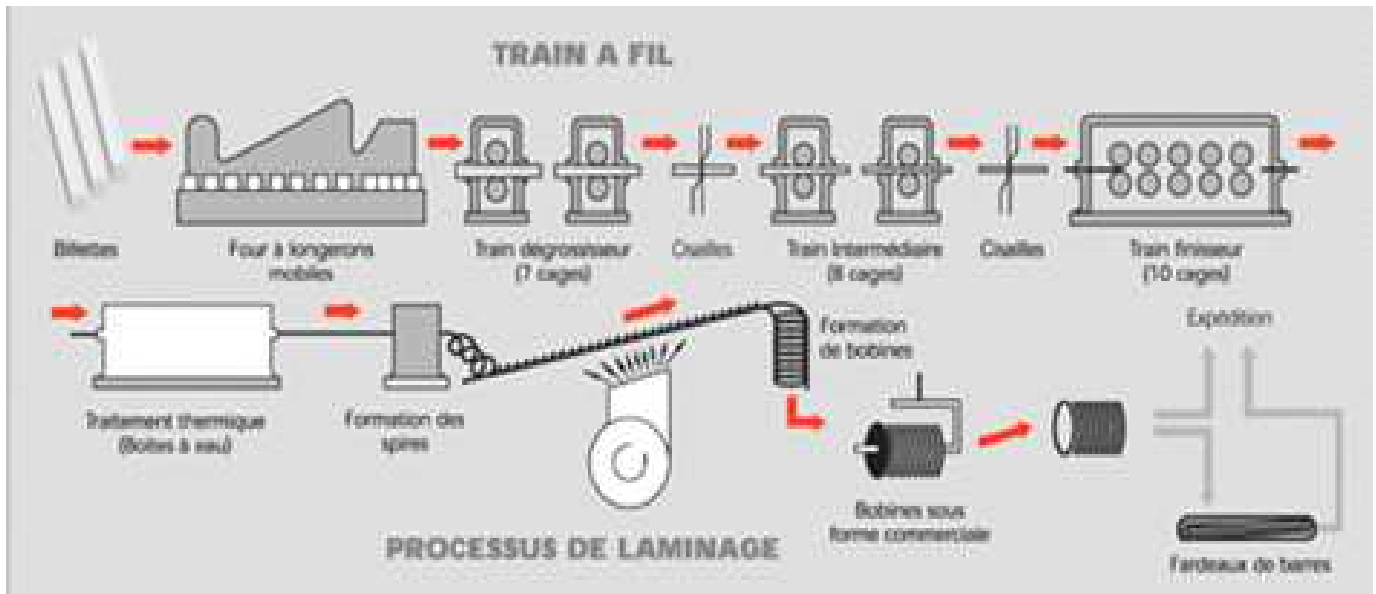
Figure 4: Processus de production à la SONASID

Le schéma suivant montre le processus de la production au sein de la SONASID :

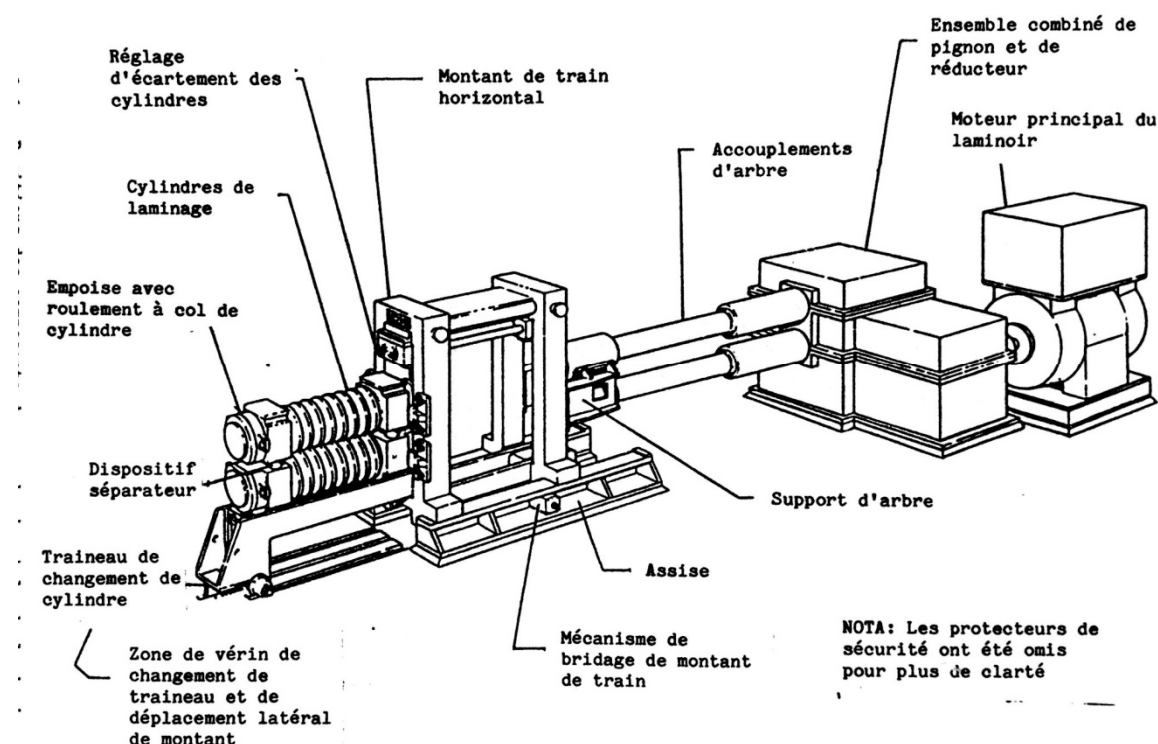
Figure 5: cage de laminage

Comme il a été préalablement expliqué, la billette suit un cheminement très précis avant sa transformation finale. Toutefois, un ensemble de modules de lubrifications assurent le bon fonctionnement des réducteurs des cages de laminage.

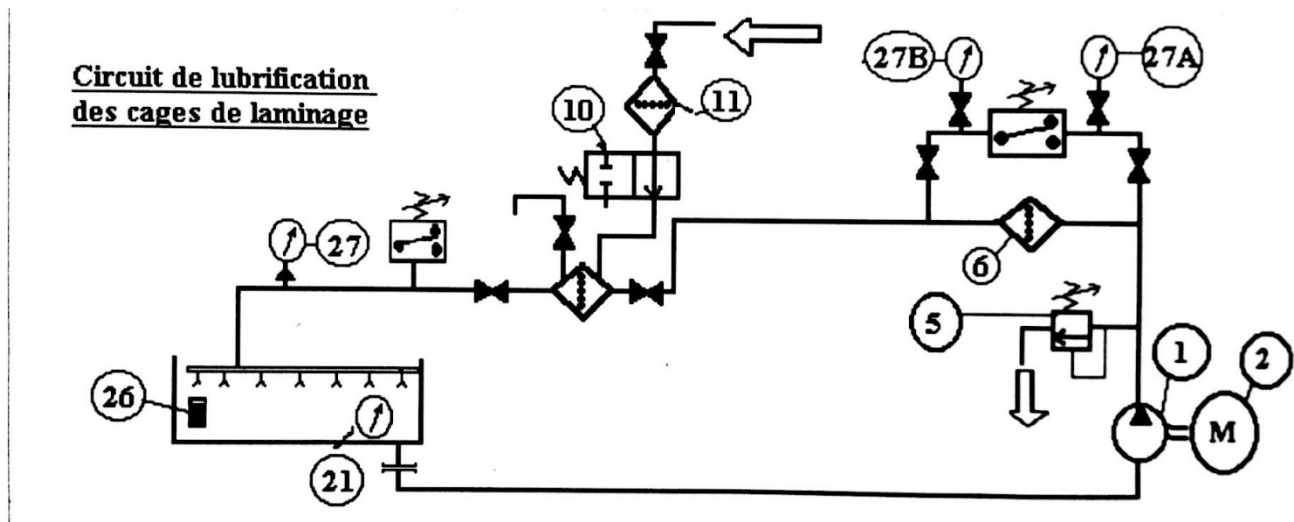
Figure 7: circuit de lubrification

L'huile suit un chemin précis avant d'atteindre son objectif. En premier lieu, elle est contenue dans le réducteur, puis, à l'aide d'une pompe, elle est refoulée dans la tuyauterie et traverse un filtre qui assure son nettoyage des impuretés. Une circulation bien contrôlée par des détecteurs (Manocontact, thermomètre et le nanomètre), afin de bien conditionner le fonctionnement de la pompe. Ensuite, L'huile est refroidie aussitôt, en circulant dans des tubes serpentins à l'intérieur de l'échangeur thermique, refroidit aussitôt, avant qu'elle n'atteigne les gicleurs pour arroser, et lubrifier tous les composants du réducteurs (pignons, roulements,...).

Une fois son rôle terminé, l'huile rechute dans le réducteur pour un cycle fermé, dans le circuit de lubrification.

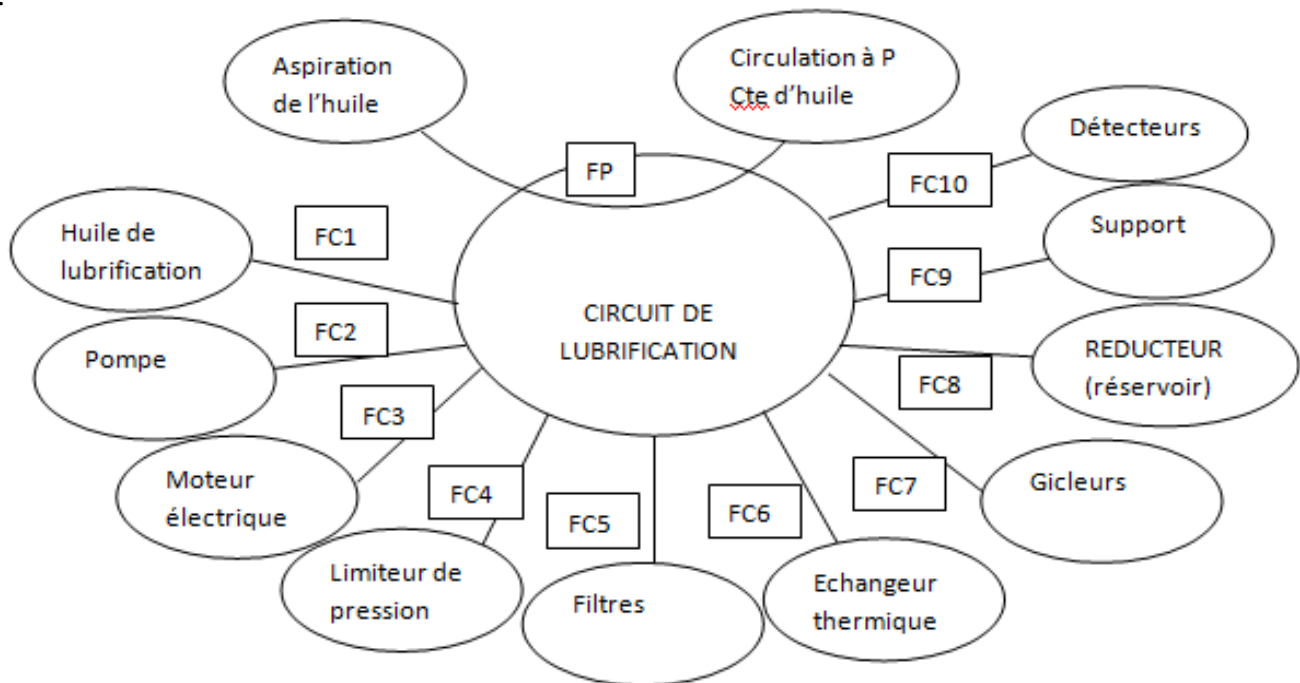
Figure 8: analyse fonctionnelle externe

FP : lubrifier le système interne du réducteur

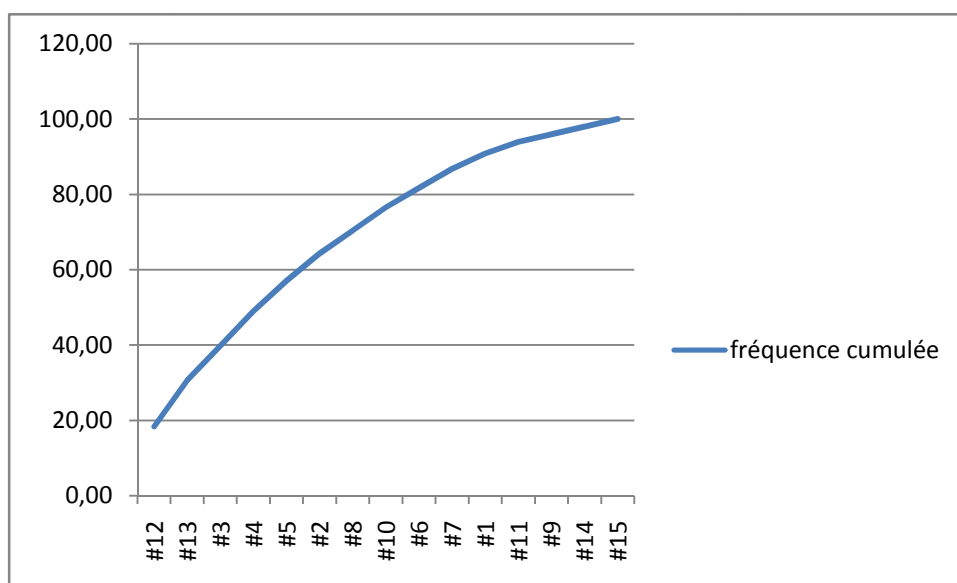
Figure 10: Graphe Pareto des pannes au niveau des cages de laminage

On peut voir que les cages 12 et 13 représentent à eux seuls un taux de panne de 30%, qui est très élevé. On aura donc à focaliser notre étude sur ces cages.

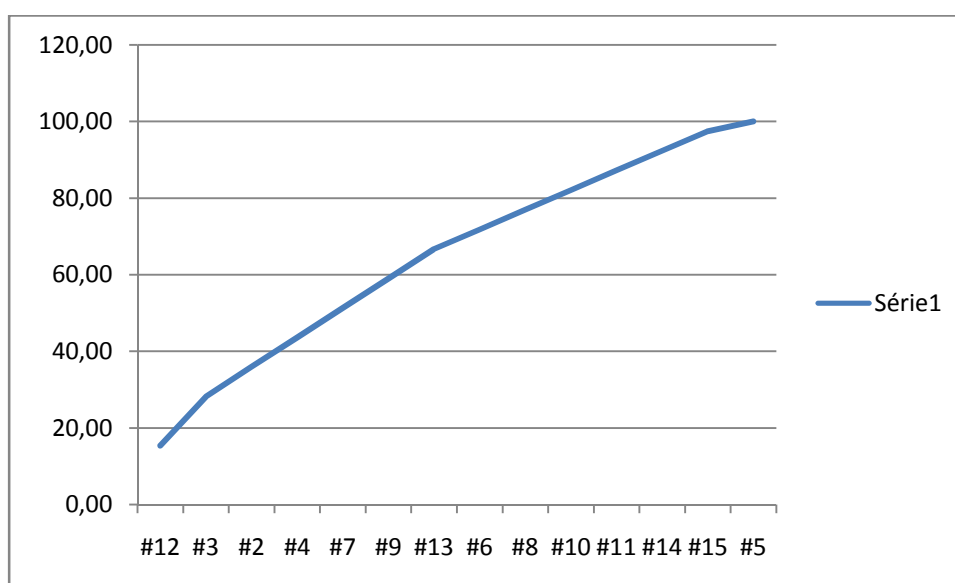
Tableau 4: Graphe Pareto des pannes au niveau des modules de lubrification

On constate que les cages 12 et 3 ont une fréquence élevée de défaillance par rapport à leurs systèmes de lubrifications. Des pannes qui ont se 3 causes : fuites d'huiles, l'échangeur thermique ou bien la pompe de lubrification.

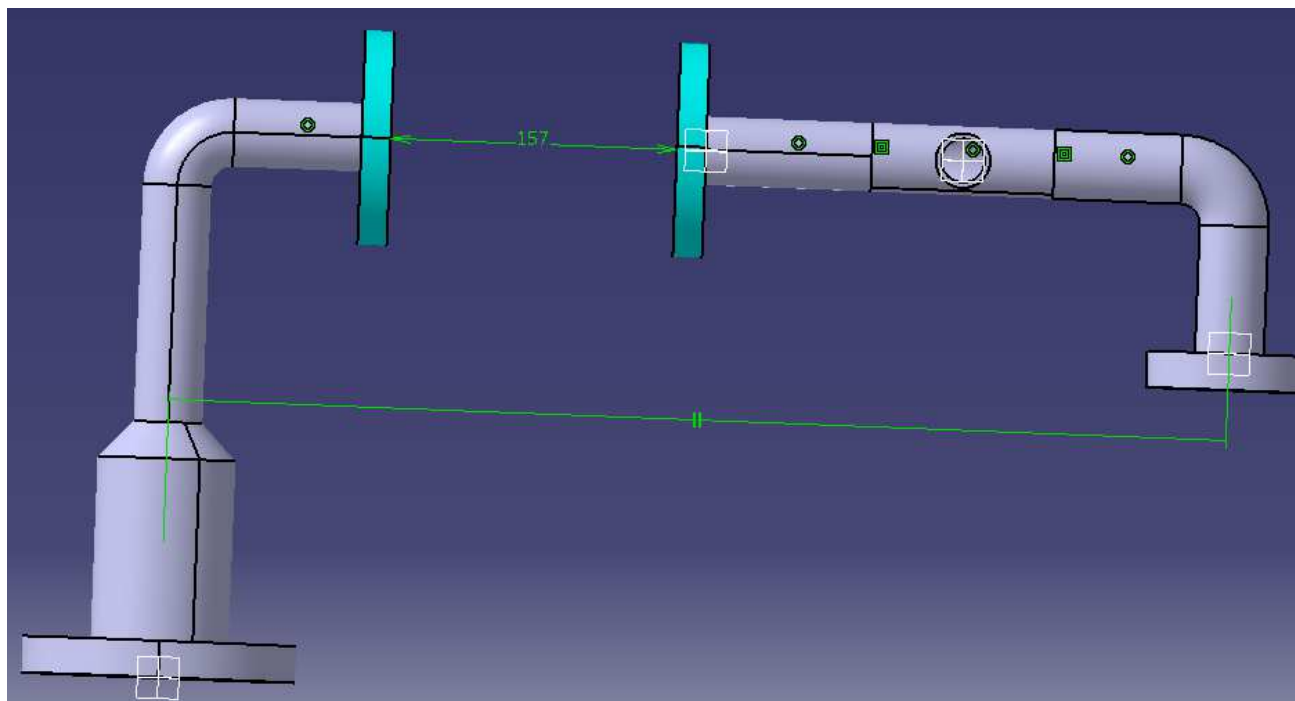
Figure 11: Dessin CATIA (plan isométrique) de la tuyauterie pour la pompe

Le schéma ci-dessus, est une représentation de la tuyauterie qui va être confectionnée afin de pouvoir installer facilement les nouvelles pompes de lubrifications. Cependant, il a été nécessaire de prendre en considération un certain critère important, qui pourrait faciliter par la suite l'entretien et la maintenance de l'équipement qui est de changer la position horizontale de la pompe et son moteur, par verticale et éviter par la même occasion l'encombrement.

Une fois les pompes seront disponibles, il va falloir qu'elles soient installées convenablement et sans ambiguïtés. Pour cela, en se basant sur un schéma représentant les dimensions de la pompe (Fig 13), nous avons élaboré un plan isométrique des deux tuyauteries d'aspiration et de refoulement qui seront attachées à la pompe

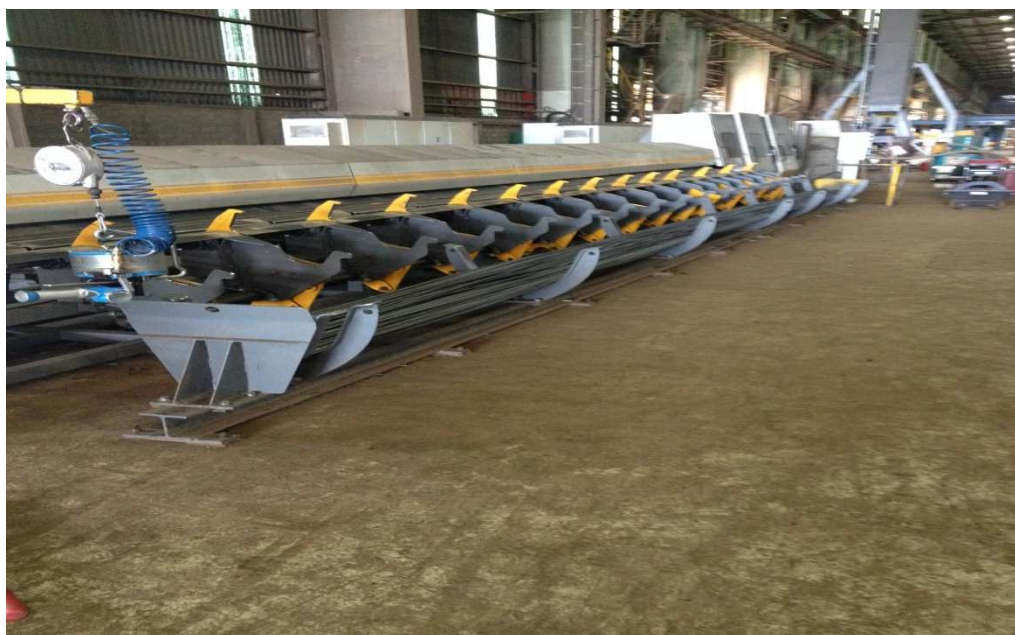
Figure 14: machine de déroulage Eurolls

Vue la demande excessive des barres de fer, la SONASID a implanté de nouvelles machines de déroulage des bobines.

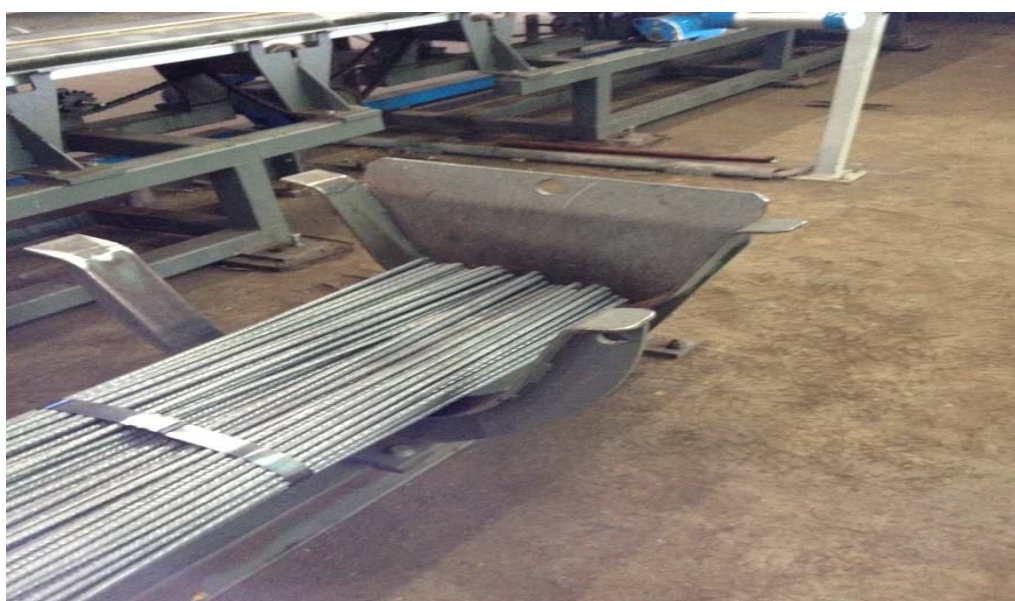
Figure 15: support d'alignement

Après l'obtention des barres, elles sont alors mises sur des supports sur lesquelles elles sont alignées et ligaturées.

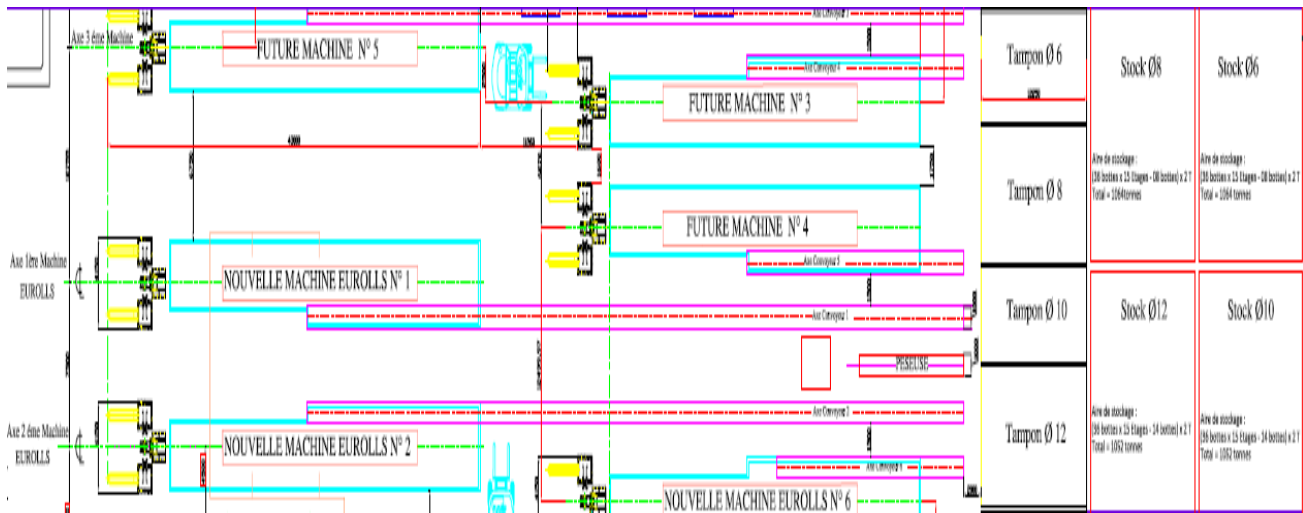
Figure 16: Implantation des machines Eurolls

L'objectif de ce nouveau projet est de modifier ces convoyeurs, de tel manière à ce qu'ils puissent transporter la botte jusqu'à la sortie permettant ainsi au pont roulant de les charger dans un stock à coté. Cette nouvelle installation fera gagner à l'équipe plus de temps et d'énergie, et limitant ainsi le déplacement du pont, uniquement à l'extérieur.

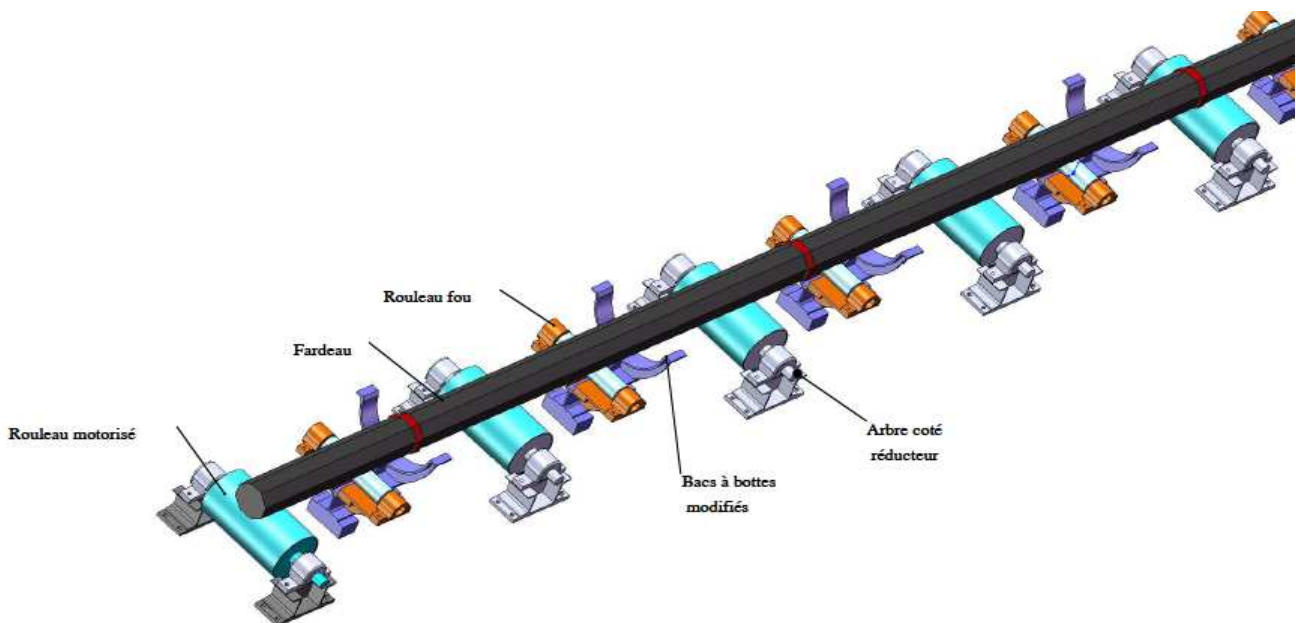
Figure 17: bac à botte (convoyeur à rouleaux)

Les nouveaux convoyeurs auront - entre les supports actuels- des rouleaux motorisés et fous.

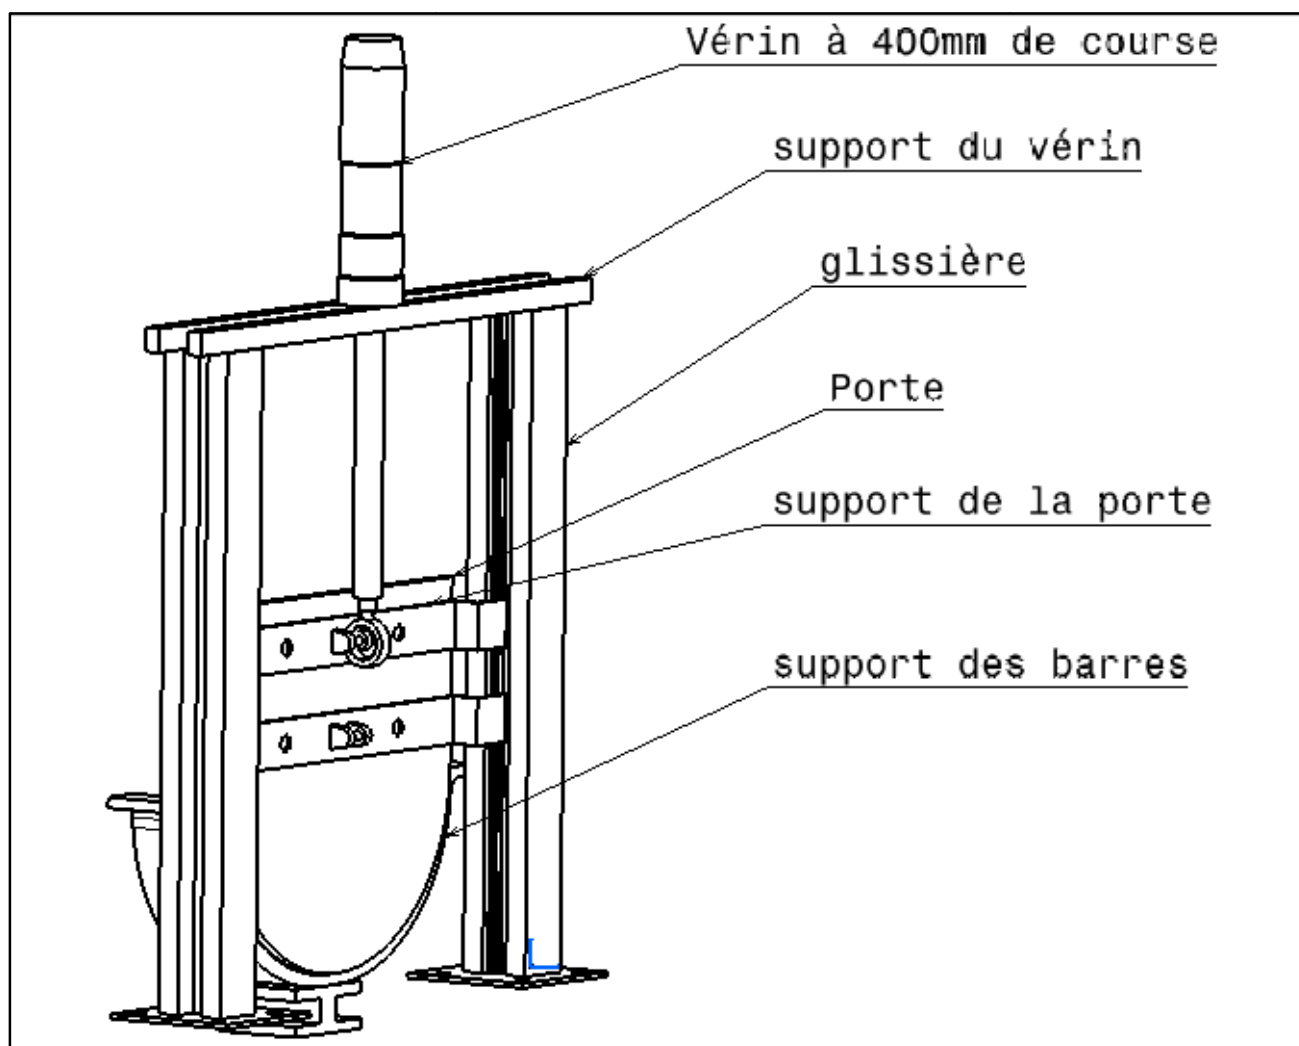
Figure 18: Dessin d'ensemble de la porte

Pour répondre à ces contraintes, nous avons utilisé des pièces standard disponibles sur le marché ou bien qui peuvent être fabriquées dans l'atelier de fabrication mécanique.

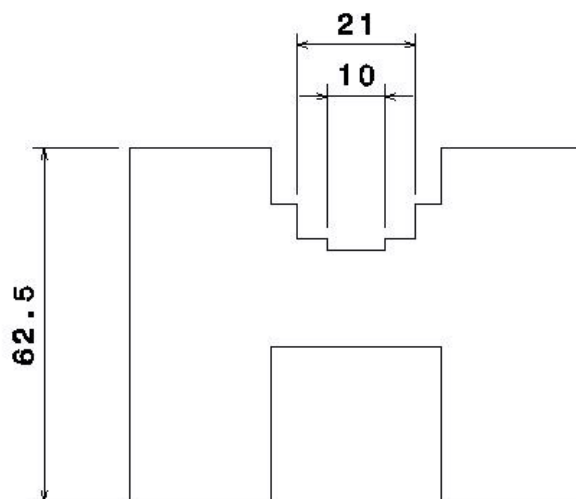
Figure 19: Dessin de définition de la glissière

La glissière est à l'origine un **profilé en H (a=80, e=25)**, sur lequel on réalise une rainure qui représente la liaison glissière avec le support de la porte, on coupe 17.5 mm du côté de la rainure pour avoir suffisamment d'espace pour le montage du support de la porte. la longueur de la glissière est 700 mm (longueur de la tige du vérin = 400mm + 200 mm rayon du support du fardeau).

Fixation à terre par 4 boulons D=20, via une plaque carré (150x150x3) soudée sur la partie inférieure (voir fig 19), la figure suivante montre les dimensions de la rainure.

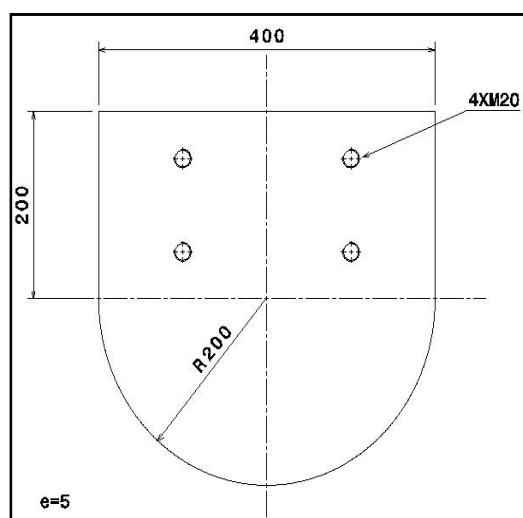
Figure 20: Dessin de définition de la porte

Elle est conçue de façon à occuper le plan d'alignement des barres et représente les dimensions du support du fardeau.

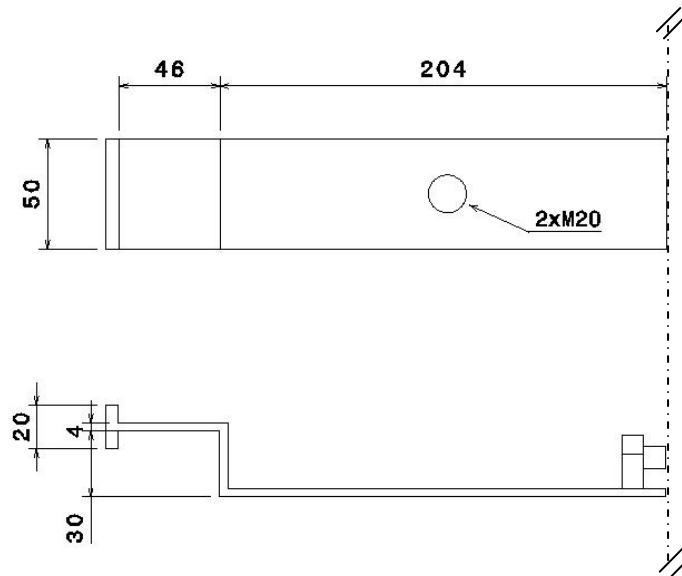
Figure 21: : dessin de définition du support de la glissière

Ils constituent la liaison entre la porte, la glissière, et le vérin, ci-dessous leur dessin de définition :

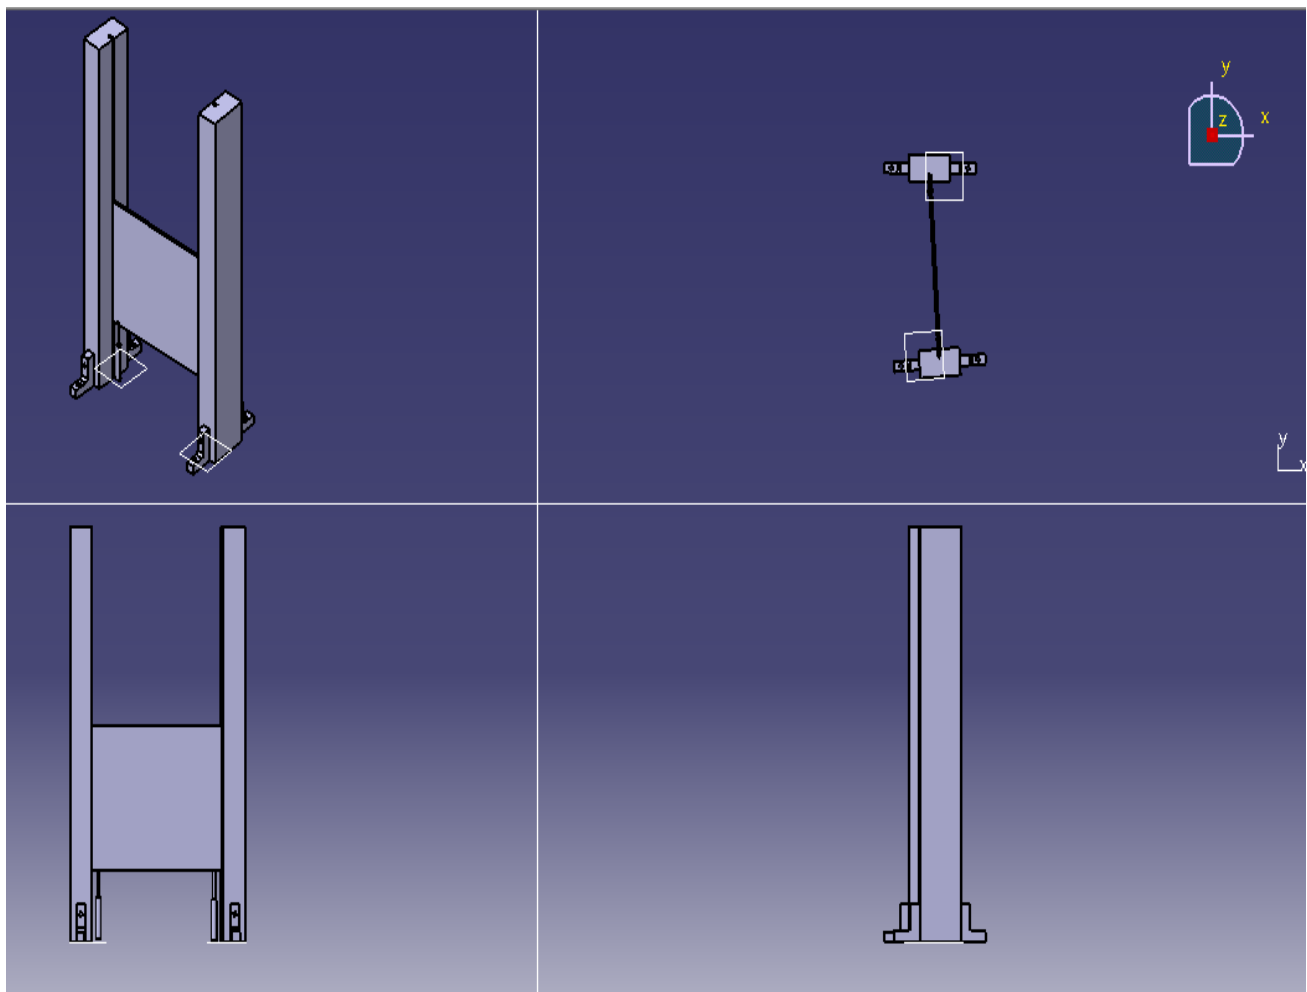
Figure 24: mécanisme de levage de la porte

En tenant compte de l'espace et les mesures qui ont été établis pour chaque convoyeur, j'ai pu dimensionner les différents cotes de l'ensemble qui constitue la porte d'alignement, à savoir les rails de guidage, la portière et 2 vérins qui vont assurer la translation.

La solution envisagée est illustrée sur le schéma ci-dessous :

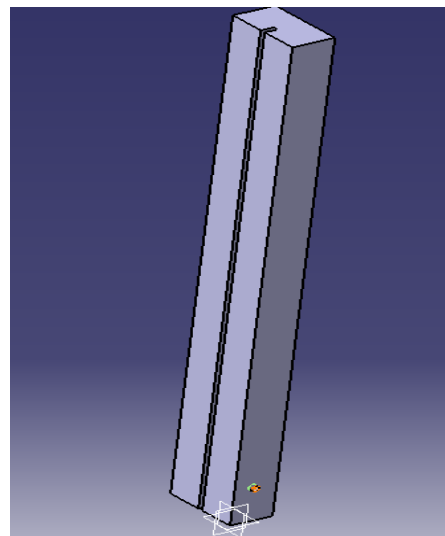
➤ **Les rails de guidage:**

Ayant une forme rectangulaire (150.80), les rails vont supporter la portière en lui permettant par la même occasion un déplacement vertical, suivant une rainure de 10 mm de profondeur qui facilitera la liaison glissière, et pourra constituer un maintien assez fort contre les chocs causés par les bottes.

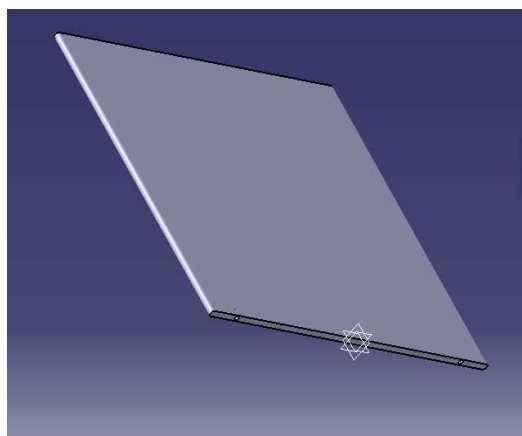
➤ **La portière d'alignement :**

Pour une dimension de 520:420 et une épaisseur de 9 mm, la portière pourra assurer sa fonction et ainsi constituer un obstacle permettant l'alignement de la botte avant de se rouvrir.

Le déplacement vertical de la porte va être assuré par deux vérins installés au dessous, liés directement à la porte par un filetage.

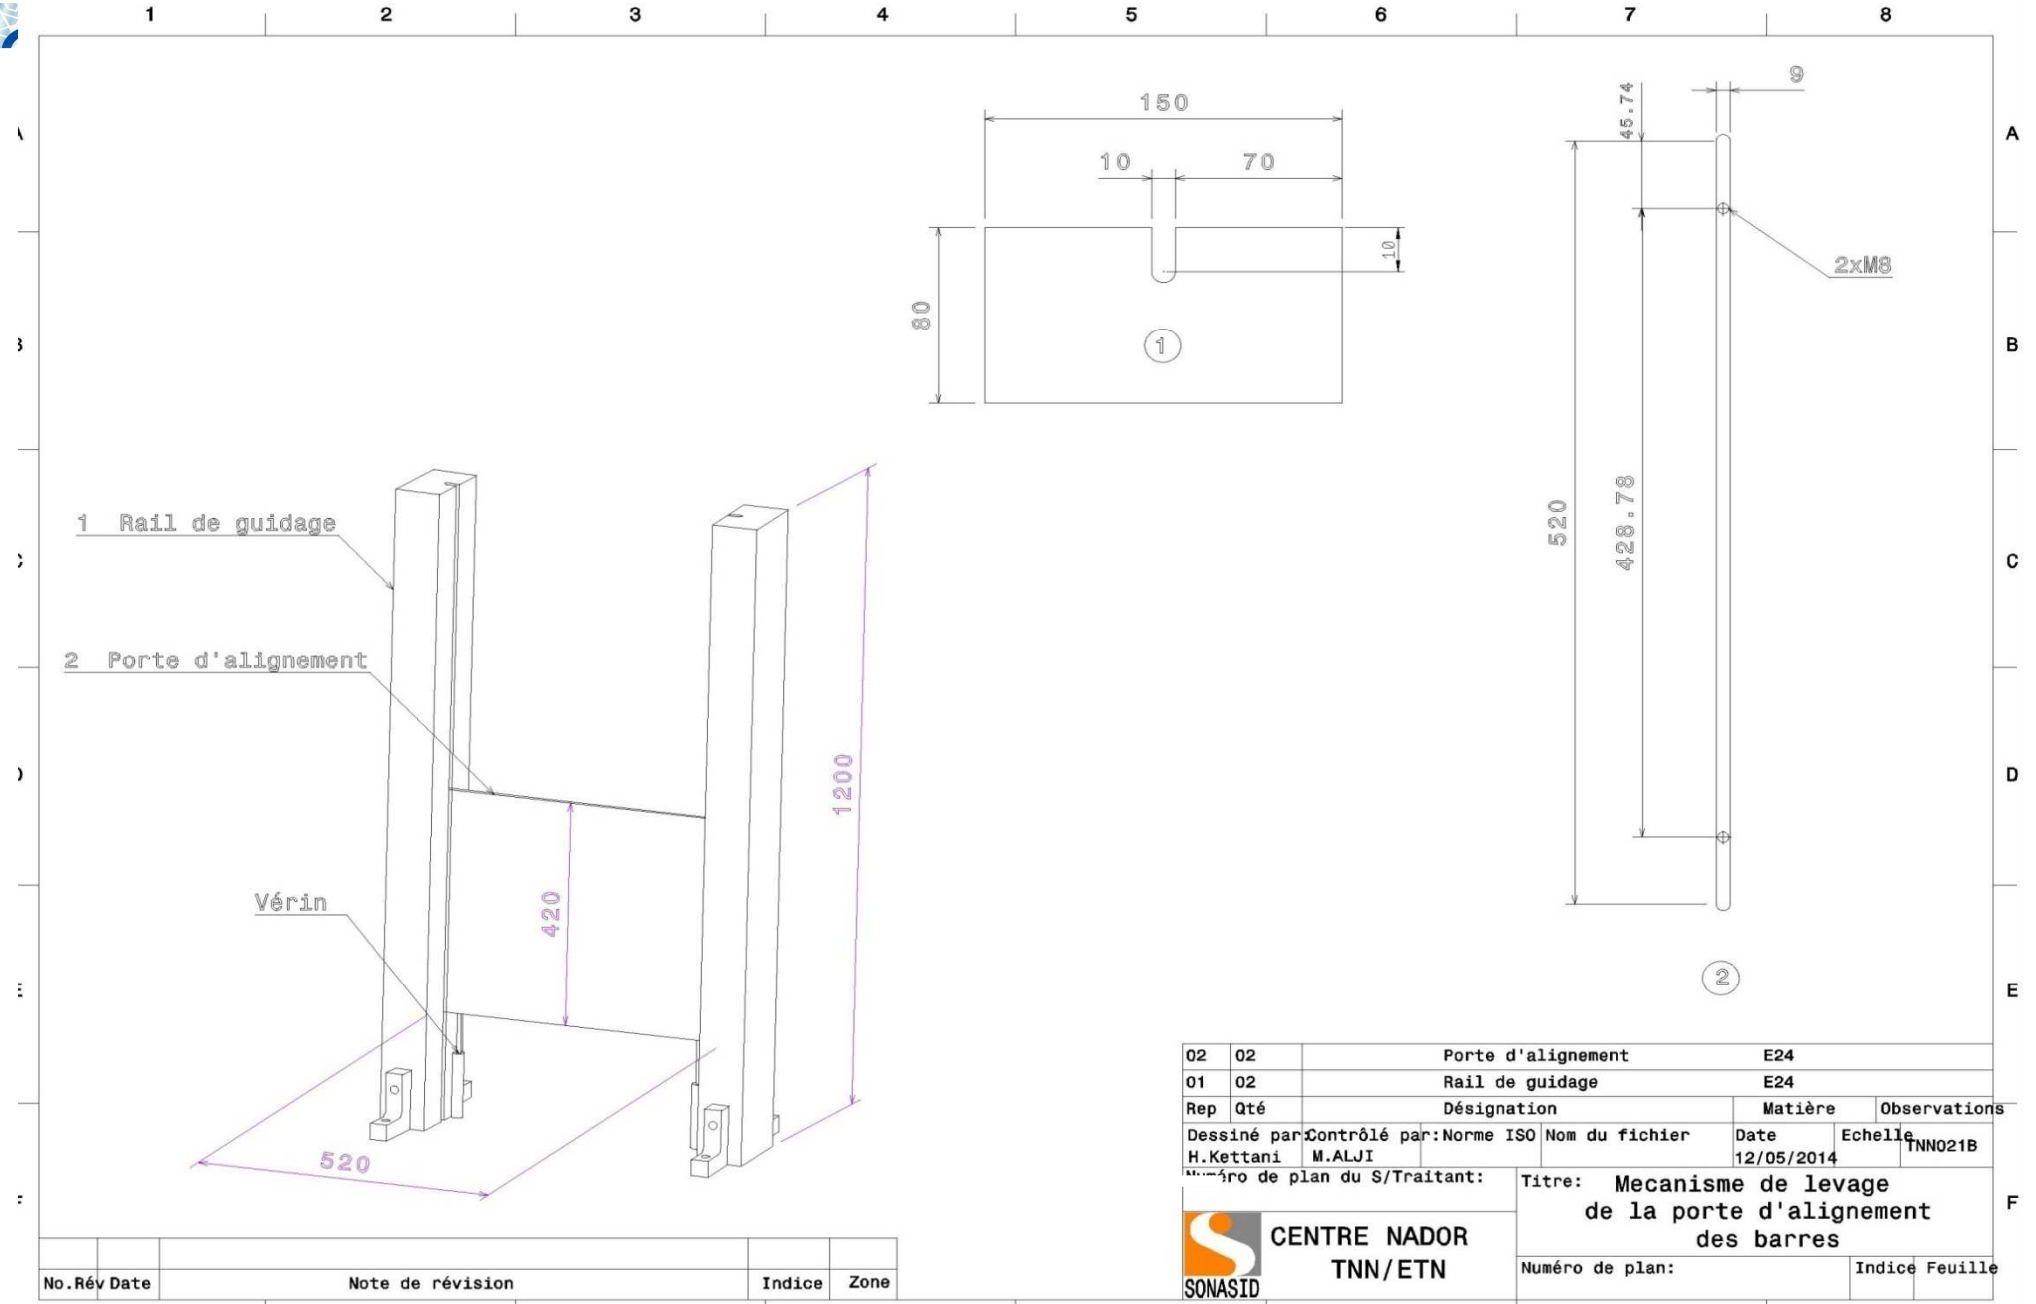
Le dessin d'ensemble ainsi que les plans de détail sont représentés dans le plan suivant :

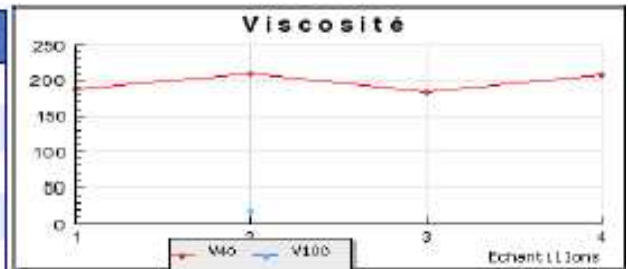
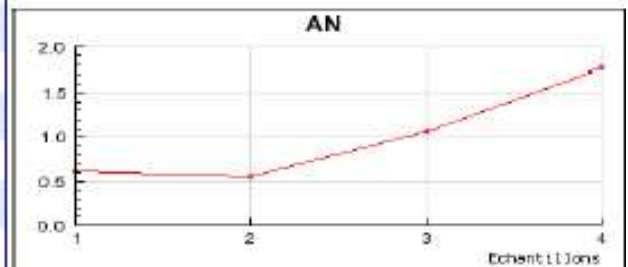
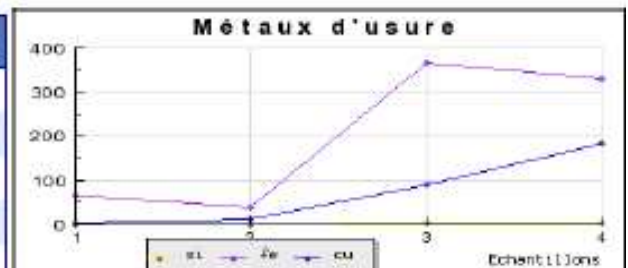
Analyses physico-chimiques

Mesure	Unité	Méthode	Echant1	Echant2	Echant3	Echant4	Echant5	Echant6
Densité à 15°C	g/cm ³	ASTM D1401						
Comptage		NAS 1638						
Viscosité à 40°C	Cst	ASTM D7279	186.7	209.5	184.3	208.1		
Viscosité à 100 °C	Cst	ASTM D7279		18.42				
Indice de viscosité		ASTM D2270		97				
Inhibiteurs	Séquence	ASTM D4055						
AN	mgKOH/g	ASTM D974	0.622	0.551	1.070	1.766		
Présence en eau		POLO12	non	non	oui	oui		
Teneur en eau	%Masse	ASTM D6304	0	0	0.10	0.20		
Point d'éclair	°C	ASTM D92						
Oxydation	A/Cm	FT-IR						
Moussage	mL/ml	ASTM D892/P142

Métaux d'usure	Unité	Méthode	Echant1	Echant2	Echant3	Echant4	Echant5	Echant6
Pb	ppm	ASTM D5185	1	0	1	2		
Si	ppm	ASTM D5185	0	0	3	3		
Fe	ppm	ASTM D5185	65	39	365	330		
Cu	ppm	ASTM D5185	3	11	90	183		
P	ppm	ASTM D5185	0	0

Produit contaminé avec de l'eau 0.2 %
Présence d'usure. Teneur en fer et cuivre élevée

Huile à vidanger.
Vérifier la source de contamination avec de l'eau.
Investigation pour savoir les causes de l'usure.
