Master Sciences et Techniques en Génie Industriel
MEMOIRE DE FIN D'ETUDES
Pour l'Obtention du Diplôme de Master Sciences et
Techniques

**Amélioration de la performance de l'UET par la mise en
œuvre du dossier des fondamentaux du SPR**

Lieu : Société Marocaine de Construction Automobile

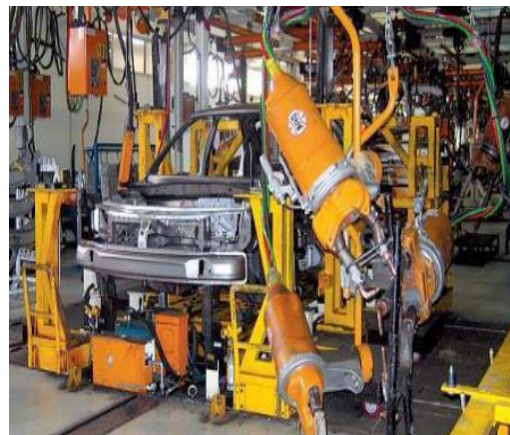
Figure 2: La LOGAN à l'atelier de tôlerie

La tôlerie est la première étape à partir de laquelle le processus fabrication et production de la SOMACA est initiée (Figure 2). Elle permet de

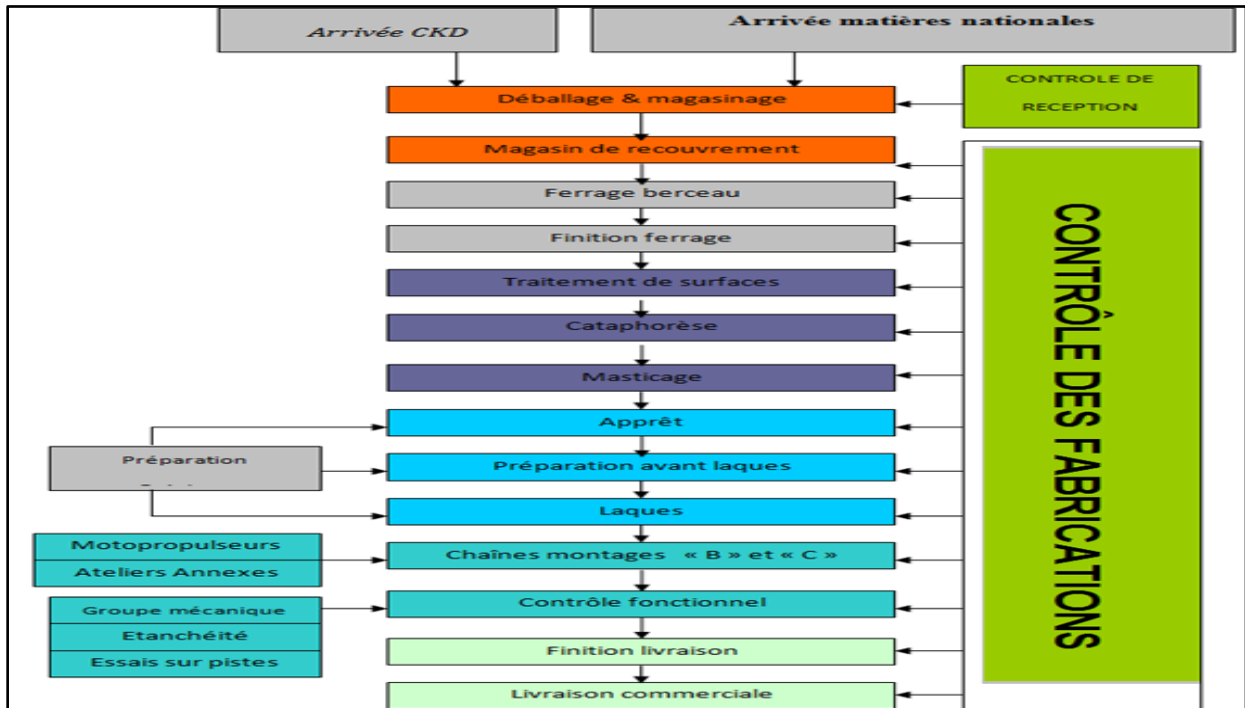
Figure 8: Le processus complet de fabrication à SOMACA

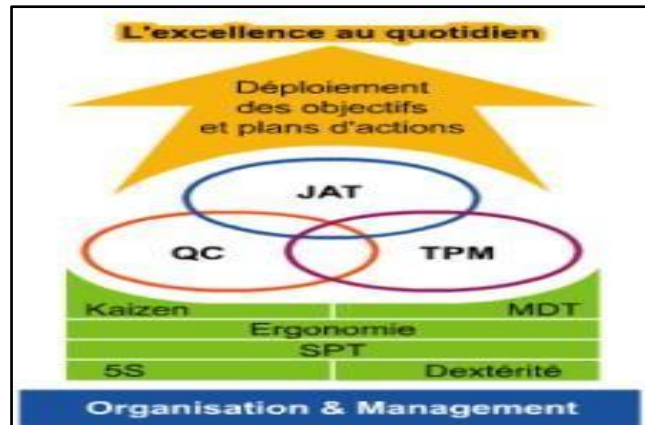
Figure 9: La fusée du SPR

A chaque cible du SPR sont associés des principes et des règles d'action que les démarches et outils du SPR permettent de mettre en œuvre. Ces démarches et outils figurent dans le schéma ci-contre dit "fusée SPR" (Figure 9).

La fusée SPR constitue un plan qui regroupe tous les outils nécessaires au bon

déroulement de toutes les opérations au sein de n'importe quelle entité du groupe Renault.

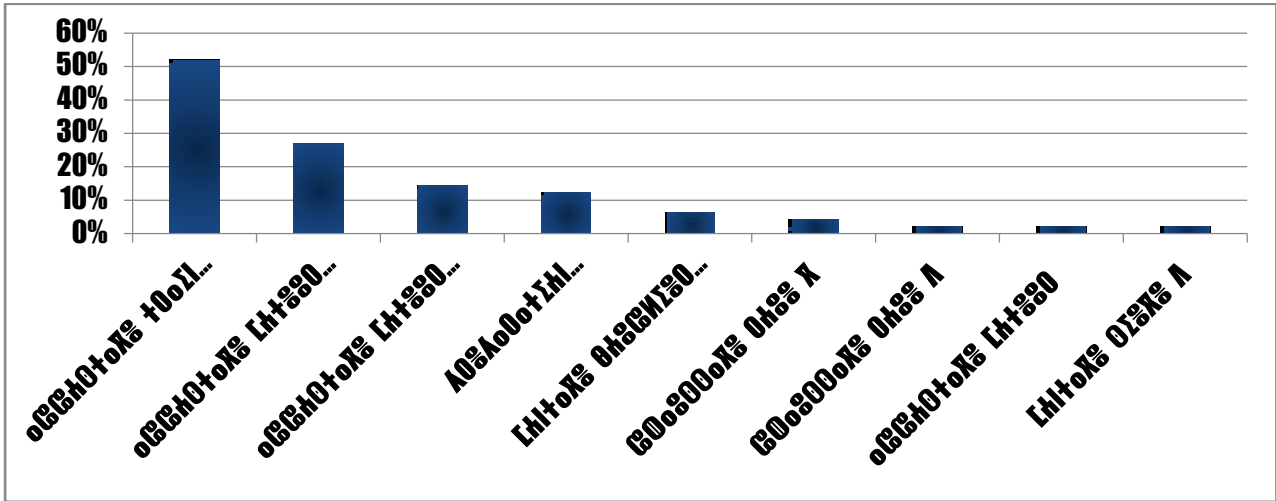
Figure 20: Pareto des DPU OFF V1+

D’après les deux diagrammes de PARETO ci-dessus, les postes les plus critiques qui génèrent des défauts V1+ sont *le poste d’accostage train arrière et accostage moteur*, alors que les postes qui génèrent plus de défauts V1 sont : *le poste de montage du bouclier AV, poste de préparation du train AR et le poste du montage siège*.

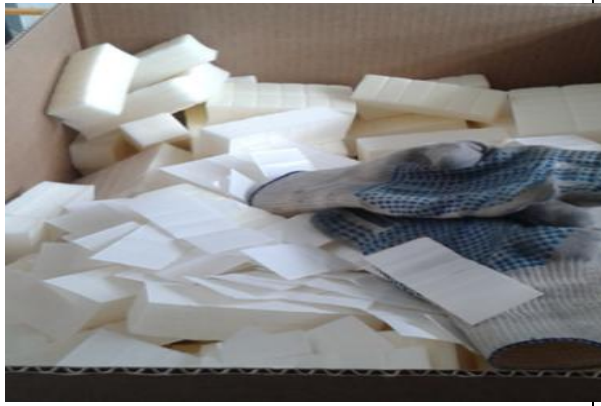
- gants mal placée
- étiquettes jetées dans la même caisse avec la mousse

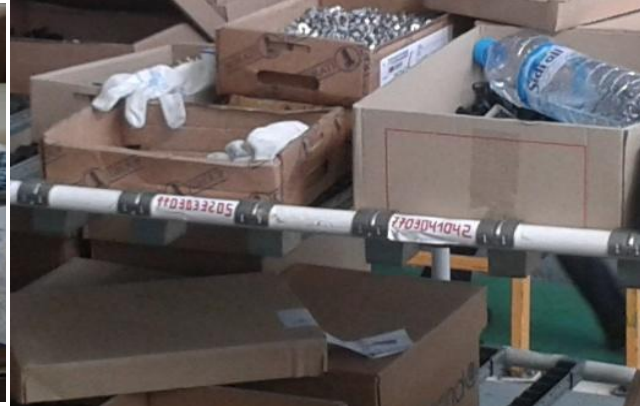
- Objets placés sur les emballages

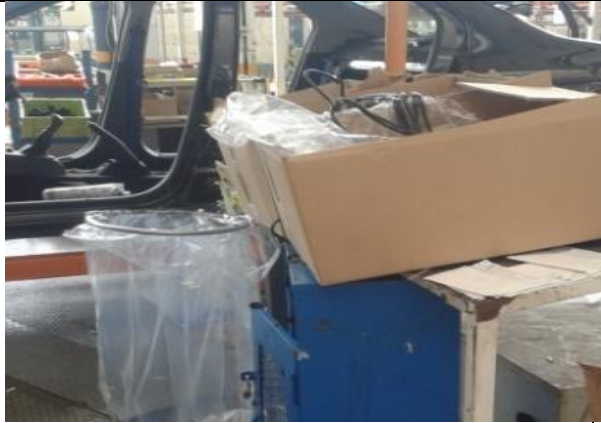
- Emballages mal positionnés

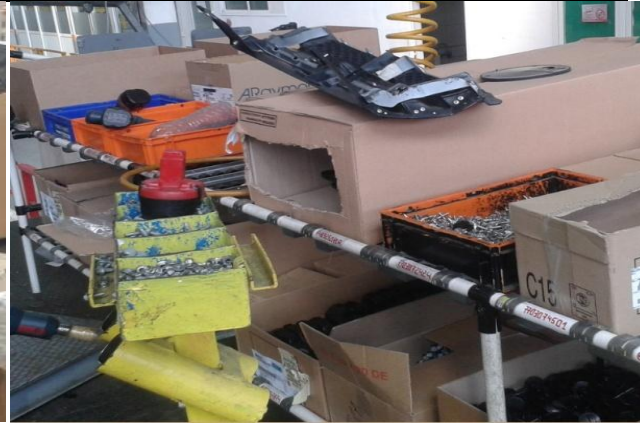
- Les stocks ne sont pas identifiés
- Gabarit mal rangé
- Batterie de visseuse et visseuses mal placés

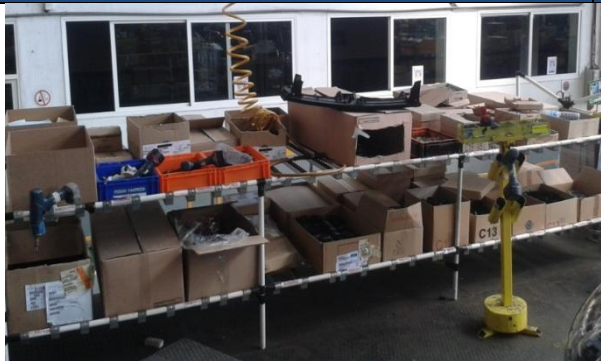
- Armoires non tracés
- Porte visseuse non tracée

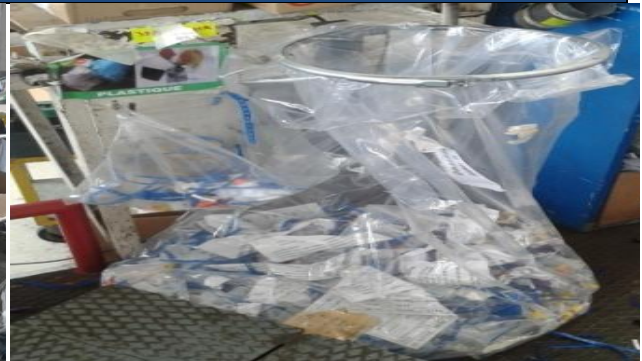
- Non respect du tri des déchets
- Manque d'une beine des déchets plastiques
- Manque d'identification de la beine(papiers)

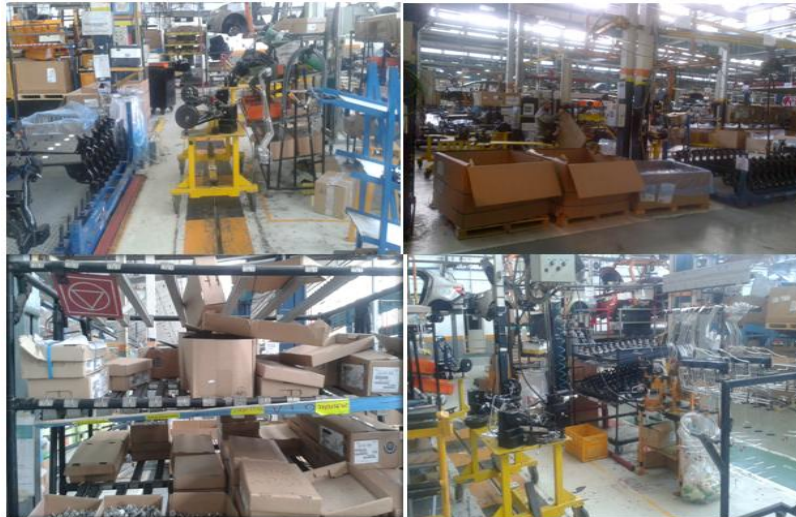
Figure 26: Etat des 5S du poste de préparation du train AR

L'analyse du poste préparation train AR a montré des écarts au niveau des 5S surtout le deuxième S qui est « Ranger » dont nous pouvons citer :

- ⇒ Manque emplacement des pièces dans les meubles.
- ⇒ Manque de traçage et d'identification des stocks.
- ⇒ Encombrement des stocks.

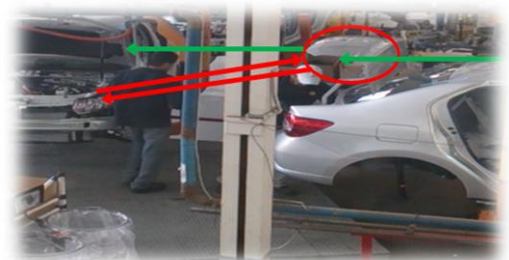
⇒ Déplacements inutile pour réapprovisionnement des pièces de 4 pas (figure 28)

Figure 30 : déplacement inutile pour réapprovisionnement des pièces

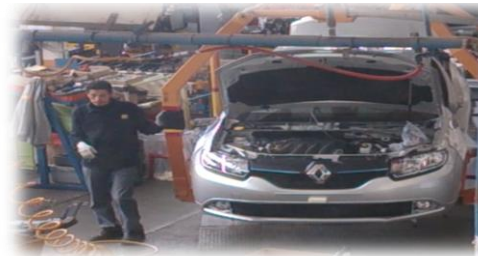
Figure 33: Inactivité de 10 Cmin

⇒ Inactivité de 10 Cmin (figure 31)

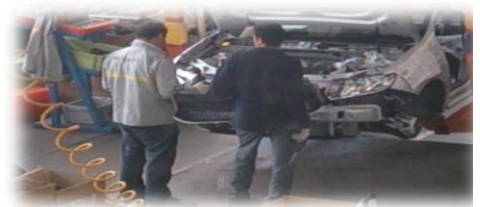
Figure 34: Attente pour MEP du

⇒ Attente de MEP du projecteur pour MEP du gabarit de 28 Cmin (figure 32)

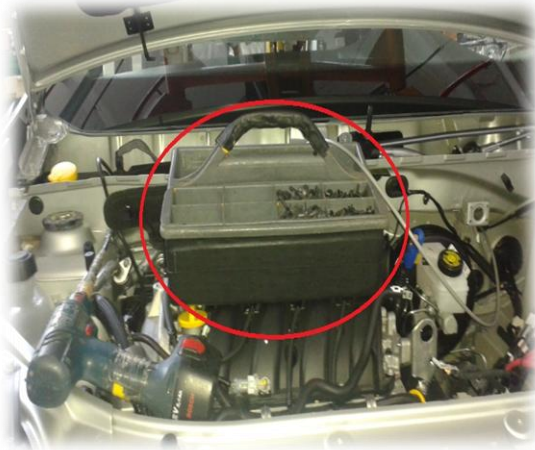
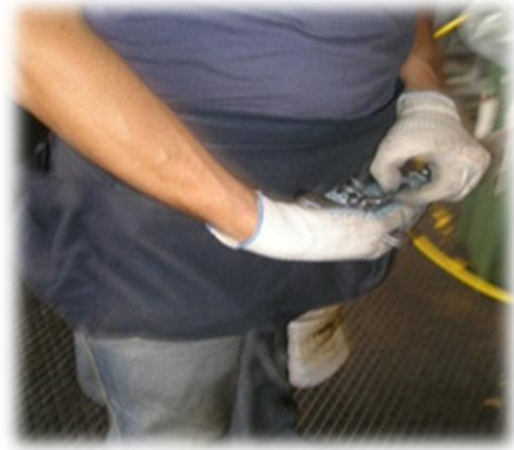
Une autre proposition pour le problème de l'approvisionnement des visses, est d'équiper l'opérateur d'un sac ou un tablier de taille à outils qui lui permet d'y mettre toutes les pièces dont il sera besoin durant un certain nombre de cycles qu'on est sensé à déterminer tout en prenant en compte les contraintes ergonomiques.

Figure 37: Boîte à outils et tablier porte visses

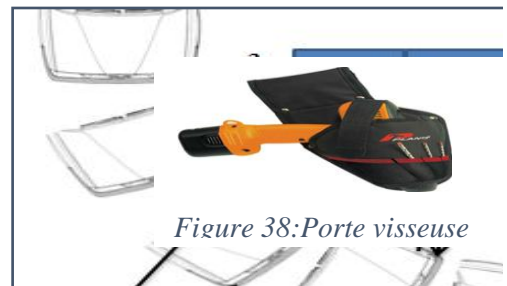
Figure 38: Porte visseuse

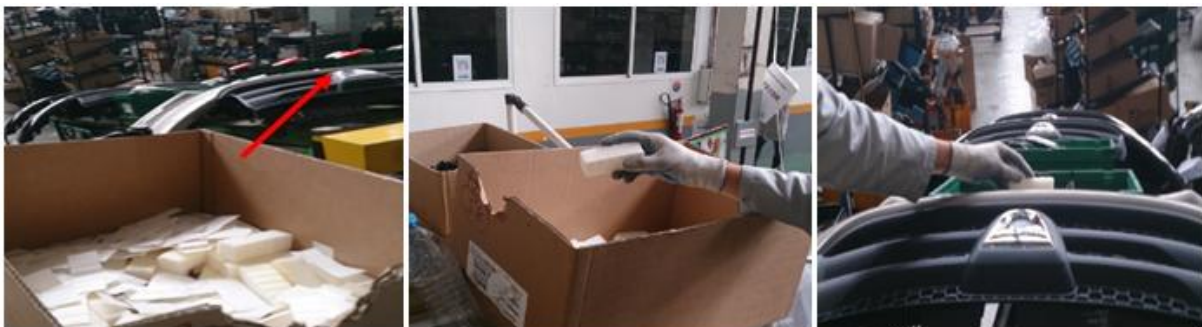
1. Placer la caisse de la mousse juste à côté du convoyeur du bouclier ce qui va permettre à l'opérateur de : Prendre la mousse, puis Coller la mousse sur bouclier, ensuite Prise de bouclier, et finalement Déplacement vers le véhicule pour fixer le bouclier.

Figure 40: Rapprocher la mousse du convoyeur du bouclier AV

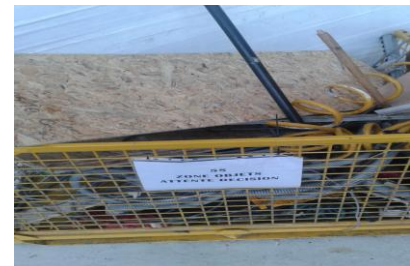
Figure 42: Zone attente de décision

Cette zone va nous permettre d'y mettre tout élément dont son élimination nécessite une validation par une cellule responsable. Mais aussi permettra à l'opérateur lui-même d'y mettre les objets dont il n'a pas besoin.

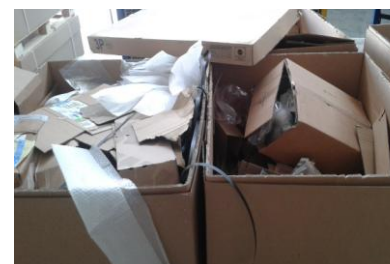
Figure 43:Caisses facilitant le tri et l'évacuation des déchets et cartons inutiles

Pour faciliter l'élimination des cartons inutiles nous avons mobilisé des grandes caisses en cartons afin de faciliter le tri ainsi que l'évacuation des déchets.

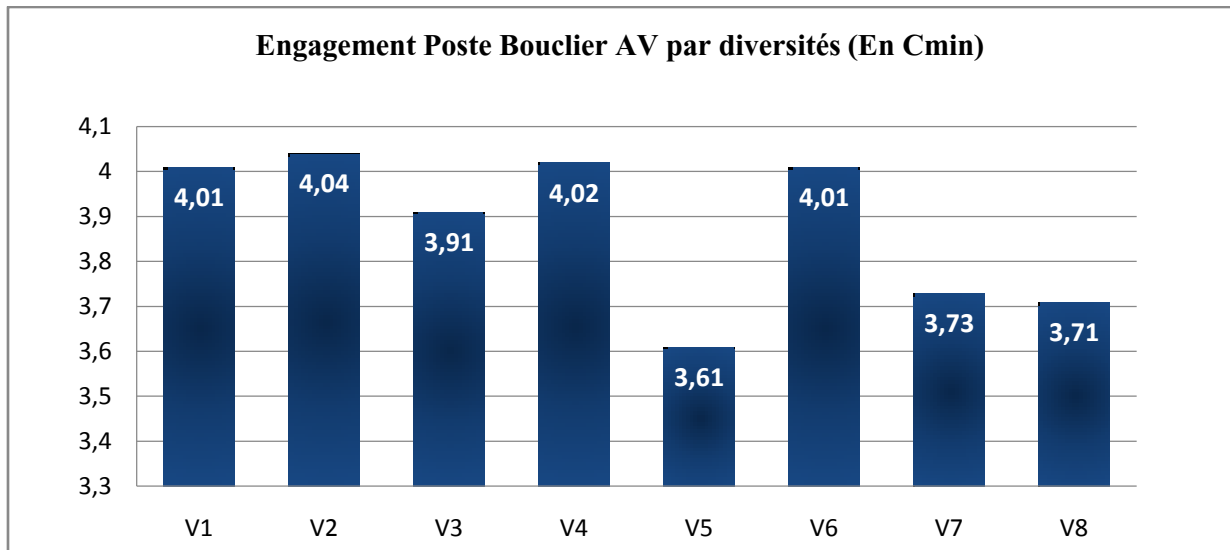
Le graphe ci-dessous illustre l'engagement du poste bouclier AV pour chacune des variantes.

Figure 44: Nouvel engagement du poste bouclier AV

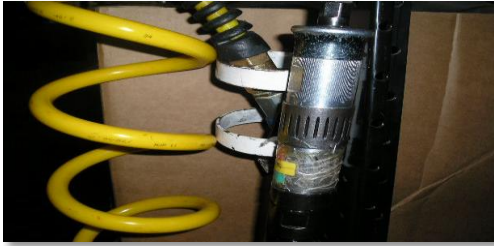
- Pour éviter la dépose des visseuses sur le véhicule et éviter les dégradations au niveau de la console, nous avons pensé à mettre en place des supports de visseuses près du véhicule afin de faciliter la prise et la dépose de ce matériel.

Figure 47: Support visseuses

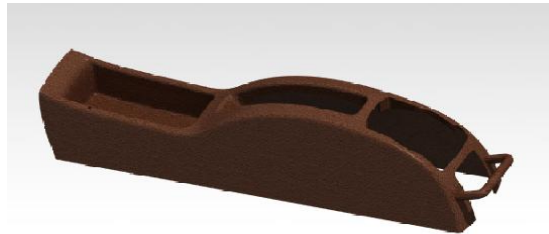
Pour éviter la création du défaut de rayure de la console du frein à main, nous avons proposé de lui protéger par un protecteur en cuir, qu'on a conçu sur le logiciel CATIA V5.

Figure 48:protecteur de la console de frein à main conçu sous CATIA V5
